การตรวจสอบสภาพฝายและแนวทางแก้ไขปรับปรุงเพื่อเพิ่มประสิทธิภาพฝายในพื้นที่จังหวัดเชียงราย

รหัสฝายที่ : WCR170100601

ชื่อฝาย : -      ชื่อลำน้ำ : น้ำสัก      ลำน้ำสาขาของ :      ประเภทลำน้ำ : ลำห้วย      วันที่สำรวจ : 4 ก.พ. 65  
หมู่บ้าน : หมู่ที่ 6 เหล่า      ตำบล : พง์ก่อ      อำเภอ : เวียงเชียงรุ้ง      จังหวัด : เชียงราย      น้ำฝ่อ/แม่น้ำก/แม่น้ำโขง  
ก่อสร้าง เมื่อปี พ.ศ. : -      อายุฝาย : มากกว่า 15 ปี      หน่วยงานรับผิดชอบ :      ไข้แบบมาตรฐาน : มข.27  
ที่ว่าการอำเภอเวียงเชียงรุ้ง

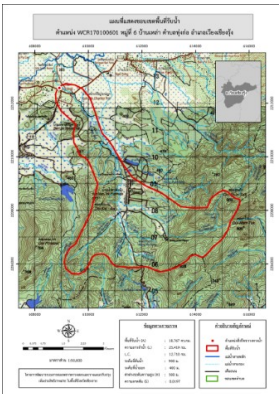
| <p>ข้อมูลพื้นที่รับน้ำของฝาย</p> <p>A = 18.767 ตารางกิโลเมตร</p> <p>L = 25.419 กิโลเมตร</p> <p>LC = 12.71 กิโลเมตร</p> <p>H = 500 เมตร</p> <p>s = 0.02</p> <p>c = 0.1</p> <p>I = 35 มิลลิเมตร/ชั่วโมง</p> <p>Return period = 50 ปี</p> <p>อัตราการไหลสูงสุด = 18.26 ลบ.ม./วินาที</p> | <p>สภาพโดยรวมของฝาย</p> <p>สภาพโดยรวมมีสภาพปกติ มีการกัดเซาะเล็กน้อย</p> <p>แนวทางแก้ไขปรับปรุงเบื้องต้น</p> <p>สภาพโดยรวมยังสามารถใช้งานได้ ควรวางแผนการขุดลอกตามระยะเวลาที่เหมาะสม และกำจัดเศษกิ่งไม้ และสิ่งปฏิกูลก่อนถึงช่วงฤดูน้ำหลาก</p> <p>ควรได้รับการปรับปรุงด้านเหนือน้ำเพื่อป้องกันการกัดเซาะ และใช้งานต่อเนื่องในระยะยาว</p> |
