การตรวจสอบสภาพฝายและแนวทางแก้ไขปรับปรุงเพื่อเพิ่มประสิทธิภาพฝาย ในพื้นที่จังหวัดเชียงราย

รหัสฝายที่ : WCR170100603

ชื่อฝาย :- ชื่อลำน้ำ : น้ำฝื่อ ลำน้ำสาขาของ : แม่น้ำกก/แม่น้ำโขง ประเภทลำน้ำ : ลำห้วย วันที่สำรวจ : 7 ก.พ. 65  
 หมู่บ้าน : หมู่ที่ 6 เหล่า ตำบล : หุ่นก่อ อำเภอ : เวียงเชียงรุ้ง จังหวัด : เชียงราย  
 ก่อสร้าง เมื่อปี พ.ศ. : 2559 อายุฝาย : 6 หน่วยงานรับผิดชอบ : ที่ว่าการอำเภอเวียงเชียงรุ้ง ใช้แบบมาตรฐาน : มข.27

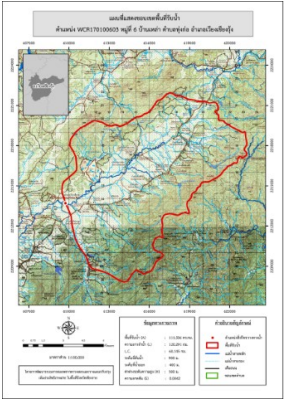
พื้นที่รับน้ำของฝายและข้อมูลประกอบ	สภาพโดยรวมของฝายและแนวทางแก้ไขปรับปรุงเบื้องต้น

<p>ข้อมูลพื้นที่รับน้ำของฝาย</p> <p>A = 111.506 ตารางกิโลเมตร</p> <p>L = 120.291 กิโลเมตร</p> <p>LC = 60.145 กิโลเมตร</p> <p>H = 500 เมตร</p> <p>s = 0.004</p> <p>Return period = 500 ปี</p> <p>อัตราการไหลสูงสุด = 151.915 ลบ.ม./วินาที</p>	<p>สภาพโดยรวมของฝาย</p> <p>สภาพโดยรวมมีสภาพปกติ</p> <p>แนวทางแก้ไขปรับปรุงเบื้องต้น</p> <p>สภาพโดยรวมยังสามารถใช้งานได้ ควรวางแผนการขุดลอกตามระยะเวลาที่เหมาะสม และกำจัดเศษกิ่งไม้ และสิ่งปฏิกูลก่อนถึงช่วงฤดูน้ำหลาก</p>
