การตรวจสอบสภาพฝายและแนวทางแก้ไขปรับปรุงเพื่อเพิ่มประสิทธิภาพฝาย ในพื้นที่จังหวัดเชียงราย

รหัสฝายที่ : WCR170100701

ชื่อฝาย : - ชื่อลำน้ำ : ห้วยมะขม ลำน้ำสาขาของ : ประเภทลำน้ำ : ลำห้วย วันที่สำรวจ : 7 ก.พ. 65  
น้ำฝ่อ/แม่น้ำก/แม่น้ำโขง  
หมู่บ้าน : หมู่ที่ 7 น้ำตกพัฒนา ตำบล : หงส์ก่อ อำเภอ : เวียงเชียงรุ้ง จังหวัด : เชียงราย  
ก่อสร้าง เมื่อปี พ.ศ. : - อายุฝาย : มากกว่า 15 ปี หน่วยงานรับผิดชอบ : ใช้แบบมาตรฐาน : มข.27  
ที่ว่าการอำเภอเวียงเชียงรุ้ง

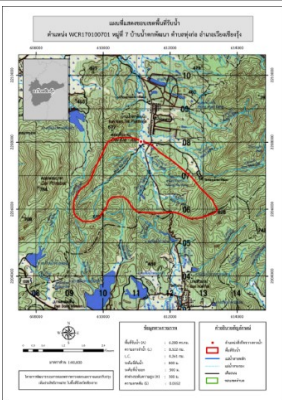
| พื้นที่รับน้ำของฝายและข้อมูลประกอบ | สภาพโดยรวมของฝายและแนวทางแก้ไขปรับปรุงเบื้องต้น |
|---|---|
| <p>ข้อมูลพื้นที่รับน้ำของฝาย</p> <p>A = 6.288 ตารางกิโลเมตร</p> <p>L = 8.522 กิโลเมตร</p> <p>LC = 4.261 กิโลเมตร</p> <p>H = 300 เมตร</p> <p>s = 0.035</p> <p>c = 0.1</p> <p>I = 55 มิลลิเมตร/ชั่วโมง</p> <p>Return period = 20 ปี</p> <p>อัตราการไหลสูงสุด = 9.615 ลบ.ม./วินาที</p> | <p>สภาพโดยรวมของฝาย</p> <p>ตัวฝายชำรุดถูกกัดเซาะพังเสียหายหมดสภาพ</p> <p>แนวทางแก้ไขปรับปรุงเบื้องต้น</p> <p>สภาพของตัวฝายไม่สามารถที่จะซ่อมแซมได้เนื่องจากได้รับความเสียหายควรรื้อถอนและก่อสร้างใหม่ให้มีขนาด และรูปแบบที่เหมาะสม เพื่อที่จะรองรับปริมาณน้ำหลากได้</p> |
