การตรวจสอบสภาพฝายและแนวทางแก้ไขปรับปรุงเพื่อเพิ่มประสิทธิภาพฝาย ในพื้นที่จังหวัดเชียงราย

รหัสฝายที่ : WCR170100703

ชื่อฝาย : ต้นม่วง      ชื่อลำน้ำ : ห้วยสัก      ลำน้ำสาขาของ :      ประเภทลำน้ำ : ลำห้วย      วันที่สำรวจ : 7 ก.พ. 65  
หมู่บ้าน : หมู่ที่ 7 น้ำตกพัฒนา      ตำบล : หงส์      อำเภอ : เวียงเชียงรุ้ง      จังหวัด : เชียงราย      น้ำฝ่อ/แม่น้ำก/แม่น้ำโขง  
ก่อสร้าง เมื่อปี พ.ศ. : 2523      อายุฝาย : 42      หน่วยงานรับผิดชอบ :      ใช้งบประมาณ : ไม่ทราบ  
ที่ว่าการอำเภอเวียงเชียงรุ้ง

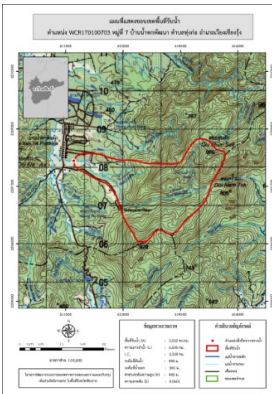
| พื้นที่รับน้ำของฝายและข้อมูลประกอบ | สภาพโดยรวมของฝายและแนวทางแก้ไขปรับปรุงเบื้องต้น |
|---|---|
| <div><p>ข้อมูลพื้นที่รับน้ำของฝาย</p><p>A = 5.232 ตารางกิโลเมตร</p><p>L = 6.656 กิโลเมตร</p><p>LC = 3.328 กิโลเมตร</p><p>H = 400 เมตร</p><p>s = 0.06</p><p>c = 0.1</p><p>l = 60 มิลลิเมตร/ชั่วโมง</p><p>Return period = 20 ปี</p><p>อัตราการไหลสูงสุด = 8.727 ลบ.ม./วินาที</p></div> | <p><b>สภาพโดยรวมของฝาย</b></p> <p>ตัวฝายมีอายุค่อนข้างมาก และถูกกัดเซาะได้รับความเสียหายเล็กน้อย</p> <p>สภาพตัวฝายไม่คุ้มค่าในการปรับปรุงซ่อมแซม</p> <p><b>แนวทางแก้ไขปรับปรุงเบื้องต้น</b></p> <p>เนื่องจากตัวฝายมีสภาพค่อนข้างทรุดโทรมไม่คุ้มค่าที่จะซ่อมแซม</p> <p>สามารถใช้งานต่อจนกว่าจะหมดสภาพ และรื้อถอนเพื่อก่อสร้างใหม่ ให้มีขนาดและรูปแบบที่เหมาะสม เพื่อที่จะรองรับปริมาณน้ำหลากได้</p> |
