การตรวจสอบสภาพฝายและแนวทางแก้ไขปรับปรุงเพื่อเพิ่มประสิทธิภาพฝาย ในพื้นที่จังหวัดเชียงราย

รหัสฝายที่ : WCR170100801

ชื่อฝาย : - ชื่อลำน้ำ : ห้วยร่องขุน ลำน้ำสาขาของ : ประเภทลำน้ำ : ลำห้วย วันที่สำรวจ : 7 ก.พ. 65  
 หมู่บ้าน : หมู่ที่ 8 ดงป่าสัก ตำบล : หงส์ก่อ อำเภอ : เวียงเชียงรุ้ง จังหวัด : เชียงราย  
 ก่อสร้าง เมื่อปี พ.ศ. : - อายุฝาย : มากกว่า 30 ปี หน่วยงานรับผิดชอบ : สปก. ออกแบบเอง

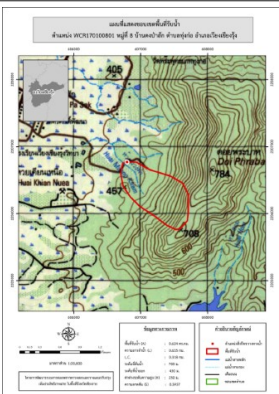
| พื้นที่รับน้ำของฝายและข้อมูลประกอบ | สภาพโดยรวมของฝายและแนวทางแก้ไขปรับปรุงเบื้องต้น |
| <p>ข้อมูลพื้นที่รับน้ำของฝาย</p> <p>A = 0.624 ตารางกิโลเมตร</p> <p>L = 0.635 กิโลเมตร</p> <p>LC = 0.318 กิโลเมตร</p> <p>H = 250 เมตร</p> <p>s = 0.394</p> <p>c = 0.1</p> <p>I = 120 มิลลิเมตร/ชั่วโมง</p> <p>Return period = 20 ปี</p> <p>อัตราการไหลสูงสุด = 2.08 ลบ.ม./วินาที</p> | <p>สภาพโดยรวมของฝาย</p> <p>สภาพโดยรวมมีสภาพปกติ</p> <p>แนวทางแก้ไขปรับปรุงเบื้องต้น</p> <p>สภาพโดยรวมยังสามารถใช้งานได้ ควรวางแผนการขุดลอกตามระยะเวลาที่เหมาะสม และกำจัดเศษกิ่งไม้ และสิ่งปฏิกูลก่อนถึงช่วงฤดูน้ำหลาก</p> |
