การตรวจสอบสภาพฝายและแนวทางแก้ไขปรับปรุงเพื่อเพิ่มประสิทธิภาพฝาย ในพื้นที่จังหวัดเชียงราย

รหัสฝายที่ : WCR170101101

ชื่อฝาย : - ชื่อลำนํ้า : ห้วยสัก ลำนํ้าสาขาของ : ประเภทลำนํ้า : ลำห้วย วันที่สำรวจ : 7 ก.พ. 65  
 หมู่บ้าน : หมู่ที่ 11 เหล่าเจริญราษฎร์ ตำบล : หงส์ก่อ อำเภอ : เวียงเชียงรุ้ง จังหวัด : เชียงราย  
 ก่อสร้าง เมื่อปี พ.ศ. : 2548 อายุฝาย : 17 หน่วยงานรับผิดชอบ : ไม่ทราบ ใช้แบบมาตรฐาน : มข.27

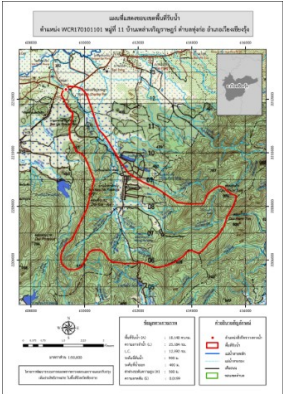
| พื้นที่รับน้ำของฝายและข้อมูลประกอบ | สภาพโดยรวมของฝายและแนวทางแก้ไขปรับปรุงเบื้องต้น |
|---|---|
| <p>ข้อมูลพื้นที่รับน้ำของฝาย</p> <p>A = 18.148 ตารางกิโลเมตร</p> <p>L = 25.184 กิโลเมตร</p> <p>LC = 12.592 กิโลเมตร</p> <p>H = 500 เมตร</p> <p>s = 0.02</p> <p>c = 0.1</p> <p>I = 35 มิลลิเมตร/ชั่วโมง</p> <p>Return period = 50 ปี</p> <p>อัตราการไหลสูงสุด = 17.658 ลบ.ม./วินาที</p> | <p>สภาพโดยรวมของฝาย</p> <p>ส่วนควบคุมน้ำ : มีการกัดเซาะ แตกร้าว รั่ว และมีรูโหว่เล็กน้อย และมีเศษกิ่งไม้ และวัชพืชขึ้นน้อย</p> <p>ส่วนท้ายน้ำ : มีสภาพปกติ มีวัชพืชขึ้นน้อย</p> <p>แนวทางแก้ไขปรับปรุงเบื้องต้น</p> <p>เนื่องจากตัวฝายมีสภาพค่อนข้างดีไม่คุ้มที่จะปรับปรุงซ่อมแซม สามารถใช้งานต่อจนกว่าจะหมดสภาพและรื้อถอนเพื่อก่อสร้างใหม่ ให้มีขนาด และรูปแบบที่เหมาะสม เพื่อที่จะรองรับปริมาณน้ำหลากได้</p> |
