การตรวจสอบสภาพฝายและแนวทางแก้ไขปรับปรุงเพื่อเพิ่มประสิทธิภาพฝาย ในพื้นที่จังหวัดเชียงราย

รหัสฝายที่ : WCR170101105

ชื่อฝาย : - ชื่อลำน้ำ : ห้วยสัก ลำน้ำสาขาของ : น้ำฝื่อ ประเภทลำน้ำ : ลำห้วย วันที่สำรวจ : 7 ก.พ. 65

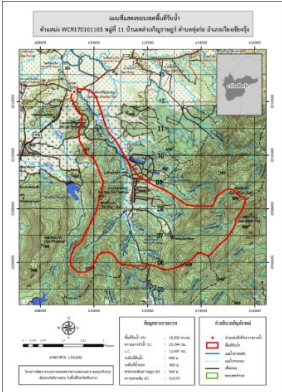
| พื้นที่รับน้ำของฝายและข้อมูลประกอบ | สภาพโดยรวมของฝายและแนวทางแก้ไขปรับปรุงเบื้องต้น |
|---|---|
| <p>ข้อมูลพื้นที่รับน้ำของฝาย</p> <p>A = 18.202 ตารางกิโลเมตร</p> <p>L = 25.394 กิโลเมตร</p> <p>LC = 12.697 กิโลเมตร</p> <p>H = 500 เมตร</p> <p>s = 0.02</p> <p>c = 0.1</p> <p>I = 35 มิลลิเมตร/ชั่วโมง</p> <p>Return period = 50 ปี</p> <p>อัตราการไหลสูงสุด = 17.711 ลบ.ม./วินาที</p> | <p>สภาพโดยรวมของฝาย</p> <p>สภาพโดยรวมมีสภาพปกติ</p> <p>แนวทางแก้ไขปรับปรุงเบื้องต้น</p> <p>สภาพโดยรวมยังสามารถใช้งานได้ ควรวางแผนการขุดลอกตามระยะเวลาที่เหมาะสม และกำจัดเศษกิ่งไม้ และสิ่งปฏิกูลก่อนถึงช่วงฤดูน้ำหลาก</p> |
