การตรวจสอบสภาพฝายและแนวทางแก้ไขปรับปรุงเพื่อเพิ่มประสิทธิภาพฝาย ในพื้นที่จังหวัดเชียงราย

รหัสฝายที่ : WCR170101301

ชื่อฝาย : - ชื่อลำน้ำ : ห้วยโป่ง ลำน้ำสาขาของ : ประเภทลำน้ำ : ลำห้วย วันที่สำรวจ : 7 ก.พ. 65  
น้ำฝ่อ/แม่น้ำก/แม่น้ำโขง

หมู่บ้าน : หมู่ที่ 13 โป่งชัย ตำบล : หงส์ก่อ อำเภอ : เวียงเชียงรุ้ง จังหวัด : เชียงราย

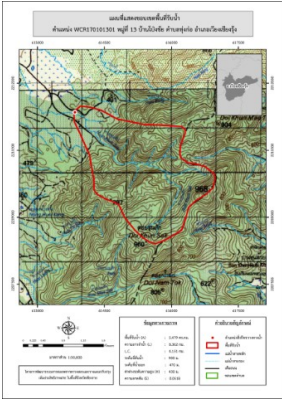
| พื้นที่รับน้ำของฝายและข้อมูลประกอบ | สภาพโดยรวมของฝายและแนวทางแก้ไขปรับปรุงเบื้องต้น |
|---|---|
| <p>ข้อมูลพื้นที่รับน้ำของฝาย</p> <p>A = 5.479 ตารางกิโลเมตร</p> <p>L = 8.302 กิโลเมตร</p> <p>LC = 4.151 กิโลเมตร</p> <p>H = 430 เมตร</p> <p>s = 0.052</p> <p>c = 0.1</p> <p>I = 60 มิลลิเมตร/ชั่วโมง</p> <p>Return period = 20 ปี</p> <p>อัตราการไหลสูงสุด = 9.139 ลบ.ม./วินาที</p> | <p>สภาพโดยรวมของฝาย</p> <p>ตัวฝายมีอายุค่อนข้างมาก ส่วนควบคุมน้ำถูกกัดเซาะได้รับความเสียหายเล็กน้อย ส่วนท้ายน้ำได้รับความเสียหายค่อนข้างมาก สภาพตัวฝายไม่คุ้มค่าในการปรับปรุงซ่อมแซม</p> <p>แนวทางแก้ไขปรับปรุงเบื้องต้น</p> <p>เนื่องจากตัวฝายมีสภาพค่อนข้างทรุดโทรมไม่คุ้มค่าที่จะซ่อมแซม สามารถใช้งานต่อจนกว่าจะหมดสภาพ และรื้อถอนเพื่อก่อสร้างใหม่ ให้มีขนาดและรูปแบบที่เหมาะสม เพื่อที่จะรองรับปริมาณน้ำหลากได้</p> |
