การตรวจสอบสภาพฝายและแนวทางแก้ไขปรับปรุงเพื่อเพิ่มประสิทธิภาพฝาย ในพื้นที่จังหวัดเชียงราย

รหัสฝายที่ : WCR170101302

ชื่อฝาย : - ชื่อลำนํ้า : ห้วยแล้ง ลำนํ้าสาขาของ : ประเภทลำนํ้า : ลำห้วย วันที่สำรวจ : 7 ก.พ. 65  
นํ้าฝ่อ/แม่น้ำกก/แม่น้ำโขง

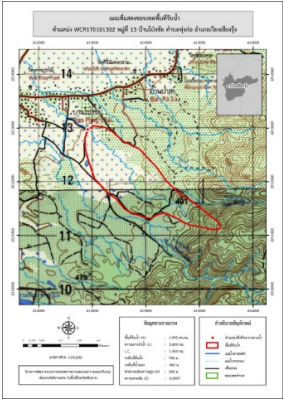
| พื้นที่รับน้ำของฝายและข้อมูลประกอบ | สภาพโดยรวมของฝายและแนวทางแก้ไขปรับปรุงเบื้องต้น |
| <p>ข้อมูลพื้นที่รับน้ำของฝาย</p> <p>A = 1.995 ตารางกิโลเมตร</p> <p>L = 3.009 กิโลเมตร</p> <p>LC = 1.504 กิโลเมตร</p> <p>H = 300 เมตร</p> <p>s = 0.1</p> <p>c = 0.1</p> <p>I = 90 มิลลิเมตร/ชั่วโมง</p> <p>Return period = 20 ปี</p> <p>อัตราการไหลสูงสุด = 4.991 ลบ.ม./วินาที</p> | <p>สภาพโดยรวมของฝาย</p> <p>ตัวฝายถูกกัดเซาะได้รับความเสียหายค่อนข้างมาก ไม่คุ้มค่าในการปรับปรุงซ่อมแซม</p> <p>แนวทางแก้ไขปรับปรุงเบื้องต้น</p> <p>เนื่องจากตัวฝายมีสภาพค่อนข้างทรุดโทรมไม่คุ้มค่าที่จะซ่อมแซม ควรรื้อถอน และก่อสร้างใหม่ให้มีขนาด และรูปแบบที่เหมาะสม เพื่อที่จะรองรับปริมาณน้ำหลากได้</p> |
