การตรวจสอบสภาพฝายและแนวทางแก้ไขปรับปรุงเพื่อเพิ่มประสิทธิภาพฝาย ในพื้นที่จังหวัดเชียงราย

รหัสฝายที่ : WCR170200102

ชื่อฝาย : - ชื่อลำน้ำ : ร่องมะเกี๋ยง ลำน้ำสาขาของ : แม่น้ำกก/แม่น้ำโขง ประเภทลำน้ำ : ลำห้วย วันที่สำรวจ : 4 ก.พ. 65  
หมู่บ้าน : หมู่ที่ 1 ดงมหาวัน ตำบล : ดงมหาวัน อำเภอ : เวียงเชียงรุ้ง จังหวัด : เชียงราย  
ก่อสร้าง เมื่อปี พ.ศ. : - อายุฝาย : มากกว่า 30 ปี หน่วยงานรับผิดชอบ : ไม่ทราบ ออกแบบเอง

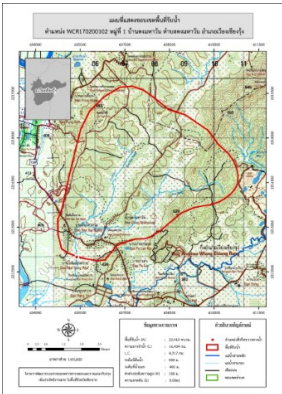
| พื้นที่รับน้ำของฝายและข้อมูลประกอบ | สภาพโดยรวมของฝายและแนวทางแก้ไขปรับปรุงเบื้องต้น |
| <p>ข้อมูลพื้นที่รับน้ำของฝาย</p> <p>A = 22.41 ตารางกิโลเมตร</p> <p>L = 16.434 กิโลเมตร</p> <p>LC = 8.217 กิโลเมตร</p> <p>H = 100 เมตร</p> <p>s = 0.006</p> <p>c = 0.1</p> <p>I = 35 มิลลิเมตร/ชั่วโมง</p> <p>Return period = 50 ปี</p> <p>อัตราการไหลสูงสุด = 21.805 ลบ.ม./วินาที</p> | <p>สภาพโดยรวมของฝาย</p> <p>ตัวฝายมีอายุค่อนข้างมาก และถูกกัดเซาะได้รับความเสียหายเล็กน้อย</p> <p>สภาพตัวฝายไม่คุ้มค่าในการปรับปรุงซ่อมแซม</p> <p>แนวทางแก้ไขปรับปรุงเบื้องต้น</p> <p>เนื่องจากตัวฝายมีสภาพค่อนข้างทรุดโทรมไม่คุ้มค่าที่จะซ่อมแซม</p> <p>สามารถใช้งานต่อจนกว่าจะหมดสภาพ และรื้อถอนเพื่อก่อสร้างใหม่ ให้มีขนาดและรูปแบบที่เหมาะสม เพื่อที่จะรองรับปริมาณน้ำหลากได้</p> |
