การตรวจสอบสภาพฝายและแนวทางแก้ไขปรับปรุงเพื่อเพิ่มประสิทธิภาพฝาย ในพื้นที่จังหวัดเชียงราย

รหัสฝายที่ : WCR170200103

ชื่อฝาย : - ชื่อลำนํ้า : ร่องมะเกี๋ยง ลำนํ้าสาขาของ : แม่นํ้ากก/แม่นํ้าโขง ประเภทลำนํ้า : ลำห้วย วันที่สำรวจ : 4 ก.พ. 65  
หมู่บ้าน : หมู่ที่ 1 ดงมหาวัน ตำบล : ดงมหาวัน อำเภอ : เวียงเชียงรุ้ง จังหวัด : เชียงราย  
ก่อสร้าง เมื่อปี พ.ศ. : 2558 อายุฝาย : 6 หน่วยงานรับผิดชอบ : อบต.ดงมหาวัน ออกแบบเอง

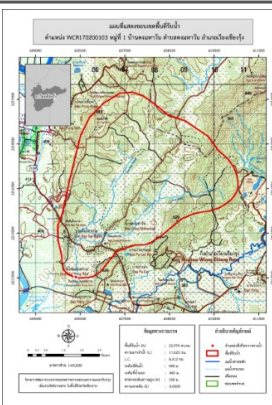
| พื้นที่รับน้ำของฝายและข้อมูลประกอบ | สภาพโดยรวมของฝายและแนวทางแก้ไขปรับปรุงเบื้องต้น |
|---|---|
| <p>ข้อมูลพื้นที่รับน้ำของฝาย</p> <p>A = 22.974 ตารางกิโลเมตร</p> <p>L = 17.023 กิโลเมตร</p> <p>LC = 8.511 กิโลเมตร</p> <p>H = 100 เมตร</p> <p>s = 0.006</p> <p>c = 0.1</p> <p>I = 35 มิลลิเมตร/ชั่วโมง</p> <p>Return period = 50 ปี</p> <p>อัตราการไหลสูงสุด = 22.354 ลบ.ม./วินาที</p> | <p>สภาพโดยรวมของฝาย</p> <p>สภาพโดยรวมมีสภาพปกติ</p> <p>แนวทางแก้ไขปรับปรุงเบื้องต้น</p> <p>ส่วนควบคุมน้ำโดยรวมยังใช้งานได้</p> <p>ควรได้รับการปรับปรุงเพื่อป้องกันการกัดเซาะบริเวณด้านท้ายน้ำเพื่อใช้งานในระยะยาว</p> <p>และควรวางแผนการขุดลอกตามระยะเวลาที่เหมาะสม และกำจัดเศษกิ่งไม้</p> <p>และสิ่งปฏิกูลก่อนถึงช่วงฤดูน้ำหลาก</p> |
