ชื่อฝาย : -      ชื่อลำน้ำ : ห้วยแม่ซ้าย      ลำน้ำสาขาของ :      ประเภทลำน้ำ : ลำห้วย      วันที่สำรวจ : 4 ก.พ. 65  
 หมู่บ้าน : หมู่ที่ 1 ดงมทาววัน      ตำบล : ดงมทาววัน      อำเภอ : เวียงเชียงรุ้ง      จังหวัด : เชียงราย  
 ก่อสร้าง เมื่อปี พ.ศ. : 2552      อายุฝาย : 14      หน่วยงานรับผิดชอบ : อบต.ดงมทาววัน      ใช้แบบมาตรฐาน : มข.27

ลักษณะทั่วไป			
ประเภทของสันฝาย : ฝายไหลตกตรง	ความสูงชั้น : 1.00 เมตร	ความกว้างสัน : 6.00 เมตร	
ประตูระบายน้ำ : มี	ชนิดบานประตู : บานตรง	ขนาด (กว้าง*สูง) : 13.0*1.30	จำนวน : 4 ชุด    ชนิดเครื่องยกบาน : -
อาคารบังคับน้ำ : มี			
ระบบส่งน้ำ : มี	ลักษณะคลอง : คลองดิน	ขนาดกันคลองกว้าง : 1.00 เมตร	ความยาวประมาณ : 1.50 กิโลเมตรเมตร

ผลการตรวจสอบสภาพฝาย

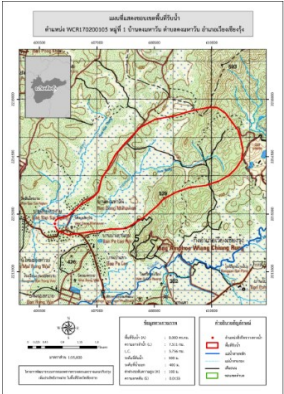
พื้นที่รับน้ำของฝายและข้อมูลประกอบ	สภาพโดยรวมของฝายและแนวทางแก้ไขปรับปรุงเบื้องต้น

<p>ข้อมูลพื้นที่รับน้ำของฝาย</p> <p>A = 8 ตารางกิโลเมตร</p> <p>L = 7.511 กิโลเมตร</p> <p>LC = 3.756 กิโลเมตร</p> <p>H = 100 เมตร</p> <p>s = 0.013</p> <p>c = 0.1</p> <p>I = 45 มิลลิเมตร/ชั่วโมง</p> <p>Return period = 20 ปี</p> <p>อัตราการไหลสูงสุด = 10.009 ลบ.ม./วินาที</p>	<p>สภาพโดยรวมของฝาย</p> <p>สภาพโดยรวมมีสภาพปกติ</p> <p>แนวทางแก้ไขปรับปรุงเบื้องต้น</p> <p>สภาพโดยรวมยังสามารถใช้งานได้ ควรวางแผนการขุดลอกตามระยะเวลาที่เหมาะสม และกำจัดเศษกิ่งไม้ และสิ่งปฏิกูลก่อนถึงช่วงฤดูน้ำหลาก</p>
