การตรวจสอบสภาพฝายและแนวทางแก้ไขปรับปรุงเพื่อเพิ่มประสิทธิภาพฝาย ในพื้นที่จังหวัดเชียงราย

รหัสฝายที่ : WCR170200301

ชื่อฝาย : - ชื่อลำน้ำ : ร่องห้วย ลำน้ำสาขาของ : ประเภทลำน้ำ : ลำห้วย วันที่สำรวจ : 4 ก.พ. 65  
น้ำฝ่อ/แม่น้ำก/แม่น้ำโขง

หมู่บ้าน : หมู่ที่ 3 ป่าเลา ตำบล : ดงมหารวัน อำเภอ : เวียงเชียงรุ้ง จังหวัด : เชียงราย  
ก่อสร้าง เมื่อปี พ.ศ. : 2564 อายุฝาย : 1 หน่วยงานรับผิดชอบ : อบต.ดงมหารวัน ใช้แบบมาตรฐาน : มข.27

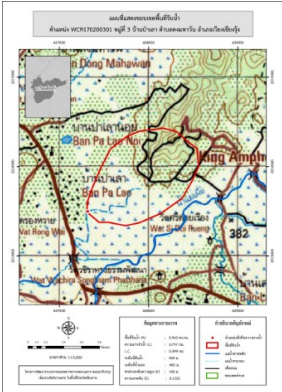
| พื้นที่รับน้ำของฝายและข้อมูลประกอบ | สภาพโดยรวมของฝายและแนวทางแก้ไขปรับปรุงเบื้องต้น |
|---|---|
| <p>ข้อมูลพื้นที่รับน้ำของฝาย</p> <p>A = 0.963 ตารางกิโลเมตร</p> <p>L = 0.797 กิโลเมตร</p> <p>LC = 0.398 กิโลเมตร</p> <p>H = 100 เมตร</p> <p>s = 0.125</p> <p>c = 0.1</p> <p>I = 120 มิลลิเมตร/ชั่วโมง</p> <p>Return period = 20 ปี</p> <p>อัตราการไหลสูงสุด = 3.213 ลบ.ม./วินาที</p> | <p>สภาพโดยรวมของฝาย</p> <p>สภาพโดยรวมมีสภาพปกติ</p> <p>แนวทางแก้ไขปรับปรุงเบื้องต้น</p> <p>สภาพโดยรวมยังสามารถใช้งานได้ ควรวางแผนการขุดลอกตามระยะเวลาที่เหมาะสม และกำจัดเศษกิ่งไม้ และสิ่งปฏิกูลก่อนถึงช่วงฤดูน้ำหลาก</p> |
