การตรวจสอบสภาพฝายและแนวทางแก้ไขปรับปรุงเพื่อเพิ่มประสิทธิภาพฝาย ในพื้นที่จังหวัดเชียงราย

รหัสฝายที่ : WCR170200402

ชื่อฝาย : - ชื่อลำน้ำ : น้ำฝื่อ ลำน้ำสาขาของ : แม่น้ำกก/แม่น้ำโขง ประเภทลำน้ำ : ลำห้วย วันที่สำรวจ : 4 ก.พ. 65  
หมู่บ้าน : หมู่ที่ 4 แม่ฝื่อ ตำบล : ดงมรวิน อำเภอ : เวียงเชียงรุ้ง จังหวัด : เชียงราย  
ก่อสร้าง เมื่อปี พ.ศ. : - อายุฝาย : มากกว่า 15 ปี หน่วยงานรับผิดชอบ : - ใช้แบบมาตรฐาน : มข.27  
ที่ว่าการอำเภอเวียงเชียงรุ้ง

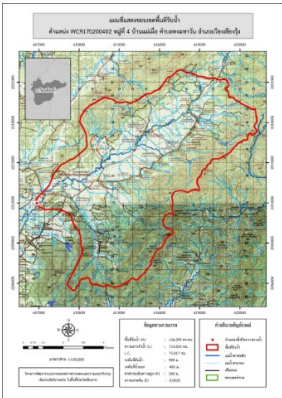
| พื้นที่รับน้ำของฝายและข้อมูลประกอบ | สภาพโดยรวมของฝายและแนวทางแก้ไขปรับปรุงเบื้องต้น |
|---|---|
| <p><u>ข้อมูลพื้นที่รับน้ำของฝาย</u><br/> A = 136.59 ตารางกิโลเมตร<br/> L = 151.633 กิโลเมตร<br/> LC = 75.817 กิโลเมตร<br/> H = 500 เมตร<br/> s = 0.003<br/> Return period = 500 ปี<br/> อัตราการไหลสูงสุด = 167.493 ลบ.ม./วินาที</p> | <p><u>สภาพโดยรวมของฝาย</u><br/> ส่วนควบคุมน้ำ : มีการกัดเซาะ แตกร้าว และร่วนซุย มีเศษกิ่งไม้ และมีวัชพืชขึ้นกีดขวางทางน้ำน้อย<br/> ส่วนท้ายน้ำ : มีสภาพปกติ มีวัชพืชขึ้นน้อย<br/> <u>แนวทางแก้ไขปรับปรุงเบื้องต้น</u><br/> ส่วนควบคุมน้ำโดยรวมยังใช้งานได้<br/> ควรได้รับการปรับปรุงเพื่อป้องกันการกัดเซาะบริเวณด้านเหนือน้ำน้ำเพื่อใช้งานในระยะยาว<br/> และควรวางแผนการขุดลอกตามระยะเวลาที่เหมาะสม และกำจัดเศษกิ่งไม้<br/> และสิ่งปฏิกูลก่อนถึงช่วงฤดูน้ำหลาก</p> |
