การตรวจสอบสภาพฝายและแนวทางแก้ไขปรับปรุงเพื่อเพิ่มประสิทธิภาพฝาย ในพื้นที่จังหวัดเชียงราย

รหัสฝายที่ : WCR170300602

ชื่อฝาย : - ชื่อลำน้ำ : ร่องใจ ลำน้ำสาขาของ : ประเภทลำน้ำ : ลำห้วย วันที่สำรวจ : 8 ก.พ. 65  
หมู่บ้าน : หมู่ที่ 6 บ่าสา ตำบล : บ่าซาง อำเภอ : เวียงเชียงรุ้ง จังหวัด : เชียงราย  
ก่อสร้าง เมื่อปี พ.ศ. : 2563 อายุฝาย : 2 หน่วยงานรับผิดชอบ : ใช้แบบมาตรฐาน : มข.27  
ที่ว่าการอำเภอเวียงเชียงรุ้ง

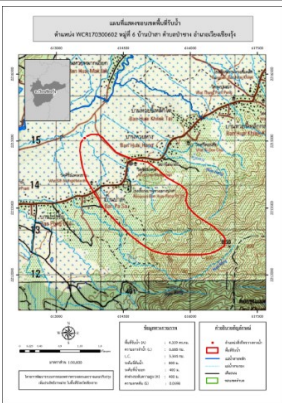
| พื้นที่รับน้ำของฝายและข้อมูลประกอบ | สภาพโดยรวมของฝายและแนวทางแก้ไขปรับปรุงเบื้องต้น |
|---|---|
| <p>ข้อมูลพื้นที่รับน้ำของฝาย</p> <p>A = 4.359 ตารางกิโลเมตร</p> <p>L = 6.688 กิโลเมตร</p> <p>LC = 3.344 กิโลเมตร</p> <p>H = 400 เมตร</p> <p>s = 0.06</p> <p>c = 0.1</p> <p>I = 55 มิลลิเมตร/ชั่วโมง</p> <p>Return period = 20 ปี</p> <p>อัตราการไหลสูงสุด = 6.665 ลบ.ม./วินาที</p> | <p>สภาพโดยรวมของฝาย</p> <p>สภาพโดยรวมมีสภาพปกติ</p> <p>แนวทางแก้ไขปรับปรุงเบื้องต้น</p> <p>สภาพโดยรวมยังสามารถใช้งานได้ ควรวางแผนการขุดลอกตามระยะเวลาที่เหมาะสม และกำจัดเศษกิ่งไม้ และสิ่งปฏิกูลก่อนถึงช่วงฤดูน้ำหลาก</p> |
