การตรวจสอบสภาพฝายและแนวทางแก้ไขปรับปรุงเพื่อเพิ่มประสิทธิภาพฝาย ในพื้นที่จังหวัดเชียงราย

รหัสฝายที่ : WCR180100501

ชื่อฝาย : - ชื่อลำน้ำ : ห้วยร่องห้า ลำน้ำสาขาของ : น้ำบง/แม่น้ำโขง ประเภทลำน้ำ : ลำห้วย วันที่สำรวจ : 9 พ.ย. 64
 หมู่บ้าน : หมู่ที่ 5 ป่าลั่น ตำบล : ปงน้อย อำเภอ : ดอยหลวง จังหวัด : เชียงราย
 ก่อสร้าง เมื่อปี พ.ศ. : - อายุฝาย : มากกว่า 20 ปี หน่วยงานรับผิดชอบ : ใช้นับมาตรฐาน : มข.27
 ที่ว่าการอำเภอดอยหลวง

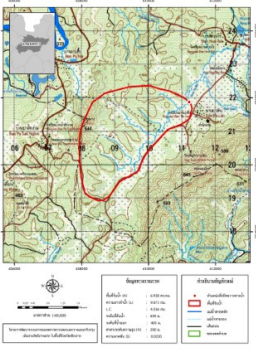
พื้นที่รับน้ำของฝายและข้อมูลประกอบ	สภาพโดยรวมของฝายและแนวทางแก้ไขปรับปรุงเบื้องต้น

<p><u>ข้อมูลพื้นที่รับน้ำของฝาย</u> A = 6.928 ตารางกิโลเมตร L = 9.071 กิโลเมตร LC = 4.536 กิโลเมตร H = 200 เมตร s = 0.022 c = 0.1 I = 45 มิลลิเมตร/ชั่วโมง Return period = 20 ปี อัตราการไหลสูงสุด = 8.667 ลบ.ม./วินาที</p>	<p><u>สภาพโดยรวมของฝาย</u> ส่วนควบคุมน้ำ : มีสภาพปกติมีตะกอนหน้าฝายปานกลาง ส่วนท้ายน้ำ : มีการกัดเซาะ ทรุดตัวแตกร้าว รั่ว และมีรูโหว่ปานกลาง <u>แนวทางแก้ไขปรับปรุงเบื้องต้น</u> สภาพโดยรวมยังสามารถใช้งานได้ ควรวางแผนการขุดลอกตามระยะเวลาที่เหมาะสมและกำจัดเศษกิ่งไม้ และสิ่งปฏิกูลก่อนถึงช่วงฤดูน้ำหลาก ส่วนท้ายน้ำยังพอใช้งานได้ ควรได้รับการปรับปรุงเพื่อป้องกันการกัดเซาะในระยะยาว</p>
