การตรวจสอบสภาพฝายและแนวทางแก้ไขปรับปรุงเพื่อเพิ่มประสิทธิภาพฝายในพื้นที่จังหวัดเชียงราย

รหัสฝายที่ : WCR180100901

ชื่อฝาย : - ชื่อลำน้ำ : ห้วยป่าติ้ว ลำน้ำสาขาของ : ห้วยไร่/ห้วยบง/แม่น้ำโขง ประเภทลำน้ำ : ลำห้วย วันที่สำรวจ : 9 พ.ย. 64

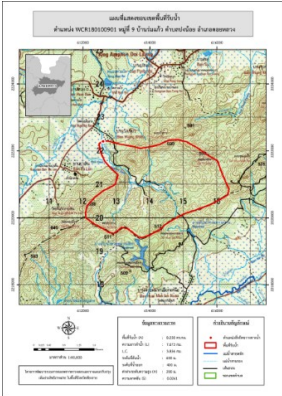
| พื้นที่รับน้ำของฝายและข้อมูลประกอบ | สภาพโดยรวมของฝายและแนวทางแก้ไขปรับปรุงเบื้องต้น |
|---|---|
| <p>ข้อมูลพื้นที่รับน้ำของฝาย</p> <p>A = 8.258 ตารางกิโลเมตร</p> <p>L = 7.673 กิโลเมตร</p> <p>LC = 3.836 กิโลเมตร</p> <p>H = 200 เมตร</p> <p>s = 0.026</p> <p>c = 0.1</p> <p>I = 45 มิลลิเมตร/ชั่วโมง</p> <p>Return period = 20 ปี</p> <p>อัตราการไหลสูงสุด = 10.331 ลบ.ม./วินาที</p> | <p>สภาพโดยรวมของฝาย</p> <p>สภาพโดยรวมมีสภาพปกติ มีวัชพืชขึ้นทางด้านเหนือน้ำค่อนข้างมาก</p> <p>แนวทางแก้ไขปรับปรุงเบื้องต้น</p> <p>สภาพโดยรวมยังสามารถใช้งานได้ ควรวางแผนการขุดลอกตามระยะเวลาที่เหมาะสม และกำจัดเศษกิ่งไม้ และสิ่งปฏิกูลก่อนถึงช่วงฤดูน้ำหลาก ส่วนท้ายน้ำยังพอใช้งานได้ ควรได้รับการปรับปรุงเพื่อป้องกันการกัดเซาะในระยะยาว</p> |
