การตรวจสอบสภาพฝายและแนวทางแก้ไขปรับปรุงเพื่อเพิ่มประสิทธิภาพฝาย ในพื้นที่จังหวัดเชียงราย

รหัสฝายที่ : WCR180200301

ชื่อฝาย : - ชื่อลำน้ำ : น้ำบง ลำน้ำสาขาของ : แม่น้ำโขง ประเภทลำน้ำ : ลำห้วย วันที่สำรวจ : 9 พ.ย. 64  
หมู่บ้าน : หมู่ที่ 3 ดอย ตำบล : โชคชัย อำเภอ : ดอยหลวง จังหวัด : เชียงราย  
ก่อสร้าง เมื่อปี พ.ศ. : - อายุฝาย : มากกว่า 20 ปี หน่วยงานรับผิดชอบ : -  
ที่ว่าการอำเภอดอยหลวง ใช้แบบมาตรฐาน : มข.27

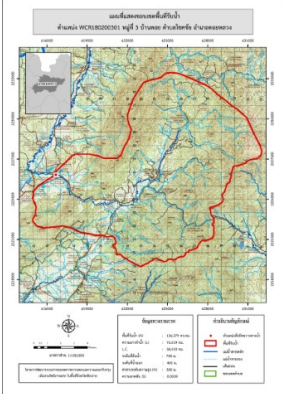
| พื้นที่รับน้ำของฝายและข้อมูลประกอบ | สภาพโดยรวมของฝายและแนวทางแก้ไขปรับปรุงเบื้องต้น |
| <p>ข้อมูลพื้นที่รับน้ำของฝาย</p> <p>A = 136.379 ตารางกิโลเมตร</p> <p>L = 76.019 กิโลเมตร</p> <p>LC = 38.01 กิโลเมตร</p> <p>H = 300 เมตร</p> <p>s = 0.004</p> <p>Return period = 500 ปี</p> <p>อัตราการไหลสูงสุด = 167.368 ลบ.ม./วินาที</p> | <p>สภาพโดยรวมของฝาย</p> <p>ตัวฝายมีอายุการใช้งานค่อนข้างมาก มีการกัดเซาะ ทรุดตัว รั่ว และเคลื่อนตัวน้อย มีรอยแตกร้าวมากเกิดจากการทับประตูระบายน้ำออกเพื่อแก้ปัญหาที่ไม่ได้มาติดในช่วงฤดูน้ำหลาก</p> <p>แนวทางแก้ไขปรับปรุงเบื้องต้น</p> <p>เนื่องจากตัวฝายมีสภาพค่อนข้างทรุดโทรมไม่คุ้มค่าที่จะซ่อมแซม ควรรื้อถอน และก่อสร้างใหม่ให้มีขนาด และรูปแบบที่เหมาะสม เพื่อที่จะรองรับปริมาณน้ำหลากได้</p> |
