การตรวจสอบสภาพฝายและแนวทางแก้ไขปรับปรุงเพื่อเพิ่มประสิทธิภาพฝาย ในพื้นที่จังหวัดเชียงราย

รหัสฝายที่ : WCR180201201

ชื่อฝาย : ประปา ชื่อลำน้ำ : น้ำบง ลำน้ำสาขาของ : แม่น้ำโขง ประเภทลำน้ำ : ลำห้วย วันที่สำรวจ : 9 พ.ย. 64

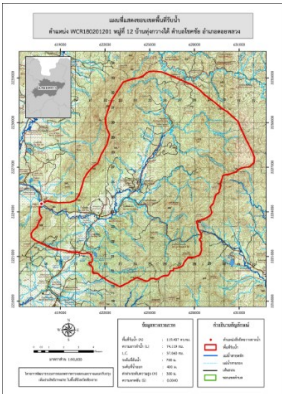
| พื้นที่รับน้ำของฝายและข้อมูลประกอบ | สภาพโดยรวมของฝายและแนวทางแก้ไขปรับปรุงเบื้องต้น |
|---|---|
| <p>ข้อมูลพื้นที่รับน้ำของฝาย<br/>A = 119.407 ตารางกิโลเมตร<br/>L = 74.119 กิโลเมตร<br/>LC = 37.06 กิโลเมตร<br/>H = 300 เมตร<br/>s = 0.004<br/>Return period = 500 ปี<br/>อัตราการไหลสูงสุด = 157.002 ลบ.ม./วินาที</p> | <p>สภาพโดยรวมของฝาย</p> <p>ตัวฝายชำรุดถูกกัดเซาะพังเสียหายหมดสภาพ</p> <p>แนวทางแก้ไขปรับปรุงเบื้องต้น</p> <p>สภาพของตัวฝายไม่สามารถที่จะซ่อมแซมได้เนื่องจากได้รับความเสียหายควรรื้อถอนและก่อสร้างใหม่ให้มีขนาด และรูปแบบที่เหมาะสม เพื่อที่จะรองรับปริมาณน้ำหลากได้</p> |
