การตรวจสอบสภาพฝายและแนวทางแก้ไขปรับปรุงเพื่อเพิ่มประสิทธิภาพฝาย ในพื้นที่จังหวัดเชียงราย

รหัสฝายที่ : WCR180300202

ชื่อฝาย : - ชื่อลำน้ำ : ห้วยโป่งไคร้ ลำน้ำสาขาของ : น้ำบง/แม่น้ำโขง ประเภทลำน้ำ : ลำห้วย วันที่สำรวจ : 8 พ.ย. 64

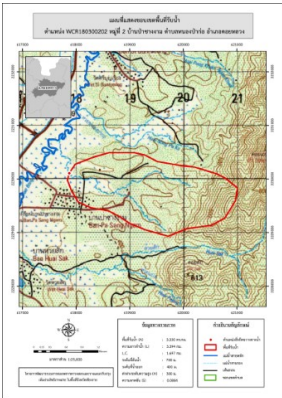
| พื้นที่รับน้ำของฝายและข้อมูลประกอบ | สภาพโดยรวมของฝายและแนวทางแก้ไขปรับปรุงเบื้องต้น |
|---|---|
| <p><u>ข้อมูลพื้นที่รับน้ำของฝาย</u></p> <p>A = 3.33 ตารางกิโลเมตร</p> <p>L = 3.394 กิโลเมตร</p> <p>LC = 1.697 กิโลเมตร</p> <p>H = 300 เมตร</p> <p>s = 0.088</p> <p>c = 0.1</p> <p>I = 100 มิลลิเมตร/ชั่วโมง</p> <p>Return period = 20 ปี</p> <p>อัตราการไหลสูงสุด = 9.257 ลบ.ม./วินาที</p> | <p><u>สภาพโดยรวมของฝาย</u></p> <p>สภาพโดยรวมมีสภาพปกติ</p> <p><u>แนวทางแก้ไขปรับปรุงเบื้องต้น</u></p> <p>สภาพโดยรวมยังสามารถใช้งานได้ ควรวางแผนการขุดลอกตามระยะเวลาที่เหมาะสม และกำจัดเศษกิ่งไม้ และสิ่งปฏิกูลก่อนถึงช่วงฤดูน้ำหลาก ส่วนท้ายน้ำยังพอใช้งานได้ ควรได้รับการปรับปรุงเพื่อป้องกันการกัดเซาะในระยะยาว</p> |
