การตรวจสอบสภาพฝายและแนวทางแก้ไขปรับปรุงเพื่อเพิ่มประสิทธิภาพฝาย ในพื้นที่จังหวัดเชียงราย

รหัสฝายที่ : WCR180300602

ชื่อฝาย : - ชื่อลำน้ำ : ห้วยเครือเถา ลำน้ำสาขาของ : - ประเภทลำน้ำ : ลำห้วย วันที่สำรวจ : 8 พ.ย. 64

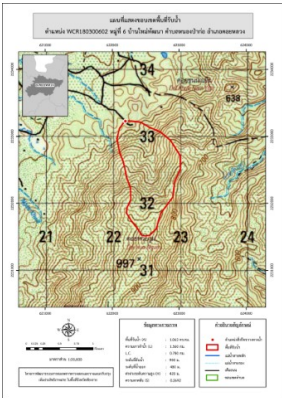
| พื้นที่รับน้ำของฝายและข้อมูลประกอบ | สภาพโดยรวมของฝายและแนวทางแก้ไขปรับปรุงเบื้องต้น |
|---|---|
| <p>ข้อมูลพื้นที่รับน้ำของฝาย</p> <p>A = 1.063 ตารางกิโลเมตร</p> <p>L = 1.56 กิโลเมตร</p> <p>LC = 0.78 กิโลเมตร</p> <p>H = 420 เมตร</p> <p>s = 0.269</p> <p>c = 0.1</p> <p>I = 100 มิลลิเมตร/ชั่วโมง</p> <p>Return period = 20 ปี</p> <p>อัตราการไหลสูงสุด = 2.956 ลบ.ม./วินาที</p> | <p>สภาพโดยรวมของฝาย</p> <p>ตัวฝายที่ก่อสร้างเมื่อ พ.ศ. 2561 มีการกัดเซาะตลอดตัวฝาย ซึ่งหากซ่อมแซม จะใช้งบประมาณในการซ่อมมาก</p> <p>แนวทางแก้ไขปรับปรุงเบื้องต้น</p> <p>เนื่องจากตัวฝายที่ก่อสร้างได้ไม่นานมีสภาพถูกกัดเซาะตลอดตัวฝายไม่คุ้มค่าที่จะซ่อมแซม</p> <p>อาจใช้วิธีแก้ไขเบื้องต้นไปก่อนคือการถมและบดอัดหน้าฝายเพื่อป้องกันการรั่วซึมตลอดตัวฝายและใช้งานจนกว่าจะหมดสภาพ</p> <p>หลังจากนั้นควรรื้อถอน และก่อสร้างใหม่ให้มีขนาด และรูปแบบที่เหมาะสม เพื่อที่จะรองรับปริมาณน้ำหลากได้</p> |
