ชื่อฝาย :- ชื่อลำน้ำ : น้างาม ลำน้ำสาขาของ : แม่น้ำกก/แม่น้ำโขง ประเภทลำน้ำ : ลำห้วย วันที่สำรวจ : 28 เม.ย. 64
 หมู่บ้าน : หมู่ที่ 15 บ้านป่ากุก ตำบล : บ้านดู่ อำเภอ : เมืองเชียงราย จังหวัด : เชียงราย
 ก่อสร้าง เมื่อปี พ.ศ. : 2560 อายุฝาย : 4 หน่วยงานรับผิดชอบ : เทศบาลตำบลบ้านดู่ ไซ้แบบมาตรฐาน : มข.27

ผลการตรวจสอบสภาพฝาย

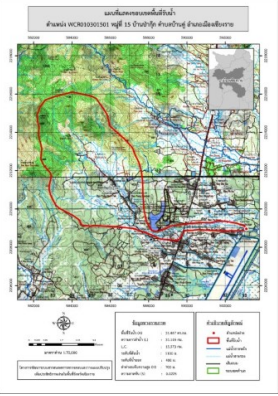
พื้นที่รับน้ำของฝายและข้อมูลประกอบ	สภาพโดยรวมของฝายและแนวทางแก้ไขปรับปรุงเบื้องต้น

<p>ข้อมูลพื้นที่รับน้ำของฝาย A = 31.487 ตารางกิโลเมตร L = 31.145 กิโลเมตร LC = 15.572 กิโลเมตร H = 700 เมตร s = 0.022 Return period = 20 ปี อัตราการไหลสูงสุด = 39.391 ลบ.ม./วินาที</p>	<p>สภาพโดยรวมของฝาย ส่วนเหนือน้ำ : มีการกัดเซาะ และแตกร้าวเล็กน้อยมีวัชพืชขึ้นน้อย ส่วนควบคุมน้ำ : มีการทูลประตูระบายน้ำออก แต่ปัจจุบันได้ก่อกองน้ำส่วนที่ทูลแล้วแต่ยังรั่วอยู่เล็กน้อย ส่วนท้ายน้ำ : มีการกัดเซาะ และแตกร้าวเล็กน้อยมีวัชพืชขึ้นน้อย</p> <p>แนวทางแก้ไขปรับปรุงเบื้องต้น ส่วนเหนือน้ำ : กำจัดวัชพืชออก ขุดลอกเอาตะกอนออก และวางมาตรการกำจัดวัชพืชตามระยะเวลาที่เหมาะสมเหมาะสม ส่วนควบคุมน้ำ : เนื่องจากสภาพฝายค่อนข้างเก่า แต่ยังสามารถใช้การได้จึงไม่เหมาะแก่การซ่อมแซม สามารถใช้งานได้อีกจนกว่าจะหมดสภาพ ควรกำจัดวัชพืชออก ขุดลอกเอาตะกอนออก และวางมาตรการกำจัดวัชพืชตามระยะเวลาที่เหมาะสมเหมาะสม ส่วนท้ายน้ำ : กำจัดวัชพืชออก ขุดลอกเอาตะกอนออก และวางมาตรการกำจัดวัชพืชตามระยะเวลาที่เหมาะสมเหมาะสม</p>
