การตรวจสอบสภาพฝายและแนวทางแก้ไขปรับปรุงเพื่อเพิ่มประสิทธิภาพฝาย ในพื้นที่จังหวัดเชียงราย

รหัสฝายที่ : WCR040201601

ชื่อฝาย : - ชื่อลำน้ำ : ห้วยไค้ซัว ลำน้ำสาขาของ : ร่องสวน/แม่น้ำอิง/แม่น้ำโขง ประเภทลำน้ำ : ลำห้วย วันที่สำรวจ : 22 เม.ย. 64
 หมู่บ้าน : หมู่ที่ 16 ห้วยคุ่มสันติภาพ ตำบล : จิ้ว อำเภอ : เทิง จังหวัด : เชียงราย
 ก่อสร้าง เมื่อปี พ.ศ. : - อายุฝาย : มากกว่า 40 ปี หน่วยงานรับผิดชอบ : เทศบาลตำบลจิ้ว ก่อสร้างเองโดยใช้แรงงานชาวบ้าน ใช้งบของ : ชาวบ้าน

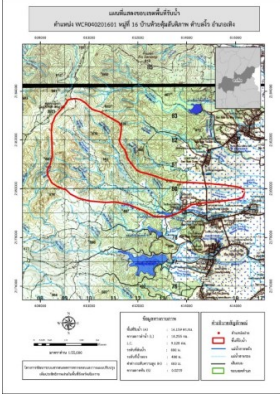
<p>ข้อมูลพื้นที่รับน้ำของฝาย A = 16.159 ตารางกิโลเมตร L = 18.255 กิโลเมตร LC = 9.127 กิโลเมตร H = 400 เมตร s = 0.022 c = 0.1 I = 45 มิลลิเมตร/ชั่วโมง Return period = 20 ปี อัตราการไหลสูงสุด = 20.215 ลบ.ม./วินาที</p>	<p>สภาพโดยรวมของฝาย</p> <p>ส่วนควบคุมน้ำ : มีการกัดเซาะ ทรุดตัว แดกร้าว และร่วนน้อย มีวัชพืชขึ้นน้อย ส่วนท้ายน้ำ : มีการกัดเซาะน้อย มีวัชพืชขึ้นน้อย ระบบส่งน้ำ : มีการกัดเซาะน้อย โดยรวมสภาพปกติ มีวัชพืชขึ้นน้อย</p> <p>แนวทางแก้ไขปรับปรุงเบื้องต้น</p> <p>เนื่องจากสภาพฝายค่อนข้างเก่า ไม่คุ้มค่าในการปรับปรุง และใช้งบประมาณสูง สามารถใช้งานต่อจนกว่าจะหมดสภาพ และก่อสร้างใหม่ให้สามารถรองรับปริมาณน้ำสูงสุดได้</p>
