ชื่อฝาย : - ชื่อลำน้ำ : ห้วยคุ่ม ลำน้ำสาขาของ : ประเภทลำน้ำ : ลำห้วย วันที่สำรวจ : 22 เม.ย. 64
ร่องสวน/แม่น้ำอิง/แม่น้ำโขง

หมู่บ้าน : หมู่ที่ 18 ตุ่มเชียงทอง ตำบล : จิ้ว อำเภอ : เทิง จังหวัด : เชียงราย

ผลการตรวจสอบสภาพฝาย

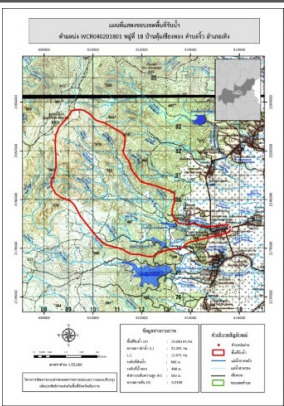
พื้นที่รับน้ำของฝายและข้อมูลประกอบ	สภาพโดยรวมของฝายและแนวทางแก้ไขปรับปรุงเบื้องต้น

<p>ข้อมูลพื้นที่รับน้ำของฝาย A = 19.64 ตารางกิโลเมตร L = 25.341 กิโลเมตร LC = 12.671 กิโลเมตร H = 400 เมตร s = 0.016 c = 0 I = 0 มิลลิเมตร/ชั่วโมง Return period = 100 ปี อัตราการไหลสูงสุด = 49.777 ลบ.ม./วินาที</p>	<p>สภาพโดยรวมของฝาย ส่วนควบคุมน้ำ : มีการกัดเซาะ แดกร้าว และร้าวปานกลาง ทรุดตัว และมีรูโหว่เล็กน้อย มีวัชพืชขึ้นน้อย ส่วนท้ายน้ำ : มีการกัดเซาะ แดกร้าว ร้าว และมีรูโหว่เล็กน้อย มีวัชพืชขึ้นน้อย ระบบส่งน้ำ : มีสภาพปกติ มีวัชพืชขึ้นน้อย</p> <p>แนวทางแก้ไขปรับปรุงเบื้องต้น เนื่องจากสภาพฝายค่อนข้างเก่า ไม่คุ้มค่าในการปรับปรุง และใช้งบประมาณสูง ยังสามารถใช้งานงานได้จนกว่าจะหมดสภาพ ควรกำจัดวัชพืชออก ขุดลอกเอาตะกอนออก และวางมาตรการกำจัดวัชพืชตามระยะเวลาที่เหมาะสม ดังนั้นหากสามารถก่อสร้างใหม่ได้ควรรื้อถอน และก่อสร้างใหม่ให้สามารถรองรับปริมาณน้ำสูงสุดได้</p>
