ชื่อฝาย :- ชื่อลำน้ำ : ห้วยบง ลำน้ำสาขาของ : ประเภทลำน้ำ : ลำห้วย วันที่สำรวจ : 22 เม.ย. 64
 ร่องสวน/แม่น้ำอิง/แม่น้ำโขง
 หมู่บ้าน : หมู่ที่ 24 ตุ่มรวงทอง ตำบล : จี้ อำเภอ : เทิง จังหวัด : เชียงราย
 ก่อสร้าง เมื่อปี พ.ศ. : - อายุฝาย : มากกว่า 15 ปี หน่วยงานรับผิดชอบ : เทศบาลตำบลจี้ ใช้แบบมาตรฐาน : ไม่ทราบ

ผลการตรวจสอบสภาพฝาย

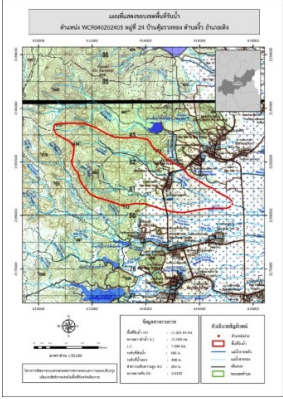
พื้นที่รับน้ำของฝายและข้อมูลประกอบ **สภาพโดยรวมของฝายและแนวทางแก้ไขปรับปรุงเบื้องต้น**

<p>ข้อมูลพื้นที่รับน้ำของฝาย A = 11.301 ตารางกิโลเมตร L = 15.168 กิโลเมตร LC = 7.584 กิโลเมตร H = 200 เมตร s = 0.013 c = 0.1 I = 90 มิลลิเมตร/ชั่วโมง Return period = 20 ปี อัตราการไหลสูงสุด = 28.276 ลบ.ม./วินาที</p>	<p>สภาพโดยรวมของฝาย ส่วนเหนือน้ำ : มีการกัดเซาะ ทรุดตัว และแตกร้าวน้อย มีรูโหว่ และรั่วปานกลาง มีวัชพืชขึ้นน้อย ส่วนควบคุมน้ำ : มีการกัดเซาะ ทรุดตัว และแตกร้าวน้อย มีรูโหว่ และรั่วปานกลาง มีวัชพืชขึ้นน้อย ส่วนท้ายน้ำ : มีการกัดเซาะ แตกร้าวน้อย มีรูโหว่ และรั่วปานกลาง มีวัชพืชขึ้นน้อย ระบบส่งน้ำ : โดยรวมสภาพปกติ มีวัชพืชขึ้นน้อย</p> <p>แนวทางแก้ไขปรับปรุงเบื้องต้น เนื่องจากสภาพฝายค่อนข้างเก่า ไม่คุ้มค่าในการปรับปรุง และใช้งบประมาณสูง ยังสามารถใช้งานได้นานกว่าจะหมดสภาพ ควรกำจัดวัชพืชออก ขุดลอกเอาตะกอนออก และวางมาตรการกำจัดวัชพืชตามระยะเวลาที่เหมาะสม ดังนั้นหากสามารถก่อสร้างใหม่ได้ควรรื้อถอน และก่อสร้างใหม่ให้สามารถรองรับปริมาณน้ำสูงสุดได้</p>
--	--
