การตรวจสอบสภาพฝายและแนวทางแก้ไขปรับปรุงเพื่อเพิ่มประสิทธิภาพฝาย ในพื้นที่จังหวัดเชียงราย

รหัสฝายที่ : WCR040300301

ชื่อฝาย : - ชื่อลำน้ำ : ห้วยปล่อง ลำน้ำสาขาของ : แม่น้ำอิง/แม่น้ำโขง ประเภทลำน้ำ : ลำห้วย วันที่สำรวจ : 20 เม.ย. 64

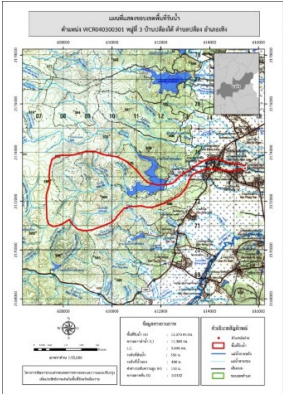
พื้นที่รับน้ำของฝายและข้อมูลประกอบ	สภาพโดยรวมของฝายและแนวทางแก้ไขปรับปรุงเบื้องต้น

<p>ข้อมูลพื้นที่รับน้ำของฝาย</p> <p>A = 12.37 ตารางกิโลเมตร</p> <p>L = 11.388 กิโลเมตร</p> <p>LC = 5.694 กิโลเมตร</p> <p>H = 150 เมตร</p> <p>s = 0.013</p> <p>c = 0.1</p> <p>I = 30 มิลลิเมตร/ชั่วโมง</p> <p>Return period = 20 ปี</p> <p>อัตราการไหลสูงสุด = 10.317 ลบ.ม./วินาที</p>	<p>สภาพโดยรวมของฝาย</p> <p>สภาพฝายเก่ามากมีการกัดเซาะ ทรุดตัว แตกร้าว และรื้อน้อย มีรูโหว่ปานกลาง มีวัชพืชขึ้น</p> <p>แนวทางแก้ไขปรับปรุงเบื้องต้น</p> <p>เนื่องจากสภาพฝายค่อนข้างเก่า ไม่คุ้มค่าในการปรับปรุง และใช้งบประมาณสูง</p> <p>ยังสามารถใช้งานงานได้จนกว่าจะหมดสภาพ ดังนั้นควรกำจัดวัชพืชออก ขุดลอกเอาตะกอนออก</p> <p>และวางมาตรการกำจัดวัชพืชตามระยะเวลาที่เหมาะสม ดังนั้นหากสามารถก่อสร้างใหม่ได้ควรรื้อถอน</p> <p>และก่อสร้างใหม่ให้สามารถรองรับปริมาณน้ำสูงสุดได้</p>
