ชื่อฝาย : - ชื่อลำน้ำ : ห้วยปล่อง ลำน้ำสาขาของ : ห้วยแม่ลอย/แม่น้ำอิง ประเภทลำน้ำ : ลำห้วย วันที่สำรวจ : 23 เม.ย. 64  
 หมู่บ้าน : หมู่ที่ 3 ปล่องใต้ ตำบล : ปล่อง อำเภอ : เทิง จังหวัด : เชียงราย  
 ก่อสร้าง เมื่อปี พ.ศ. : 2559 อายุฝาย : 5 หน่วยงานรับผิดชอบ : ที่ว่าการอำเภอเทิง ออกแบบเอง

ผลการตรวจสอบสภาพฝาย

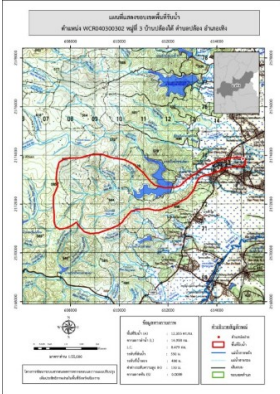
<p><b>ข้อมูลพื้นที่รับน้ำของฝาย</b>                      A = 12.355 ตารางกิโลเมตร                      L = 16.958 กิโลเมตร                      LC = 8.479 กิโลเมตร                      H = 150 เมตร                      s = 0.009                      c = 0                      I = 0 มิลลิเมตร/ชั่วโมง                      Return period = 100 ปี                      อัตราการไหลสูงสุด = 39.489 ลบ.ม./วินาที</p>	<p><b>สภาพโดยรวมของฝาย</b>                      ส่วนควบคุมน้ำ : มีการกัดเซาะ ทรุดตัว และแตกร้าวน้อย มีวัชพืชขึ้นน้อย ส่วนท้ายน้ำ : มีการกัดเซาะปานกลาง ทรุดตัว แตกร้าว และมีวัชพืชน้อย  <b>แนวทางแก้ไขปรับปรุงเบื้องต้น</b>                      เนื่องจากสภาพฝายค่อนข้างเก่า ไม่คุ้มค่าในการปรับปรุง และใช้งบประมาณสูง                      ยังสามารถใช้งานงานได้จนกว่าจะหมดสภาพ ควรกำจัดวัชพืชออก ขุดลอกเอาตะกอนออก                      และวางมาตรการกำจัดวัชพืชตามระยะเวลาที่เหมาะสม</p>
