ชื่อฝาย : ทุ่งตาดโตน ชื่อลำน้ำ : น้ำหงาว ลำน้ำสาขาของ : แม่น้ำลาว/แม่น้ำอิง ประเภทลำน้ำ : แม่น้ำสาขา วันที่สำรวจ : 30 เม.ย. 64
 หมู่บ้าน : หมู่ที่ 7 ตินเป็ด ตำบล : ตำบล อำเภอ : เทิง จังหวัด : เชียงราย
 ก่อสร้าง เมื่อปี พ.ศ. : 2526 อายุฝาย : 38 หน่วยงานรับผิดชอบ : อบต.ตำบล ไซ้แบบมาตรฐาน : รพช.เชียงราย

ผลการตรวจสอบสภาพฝาย

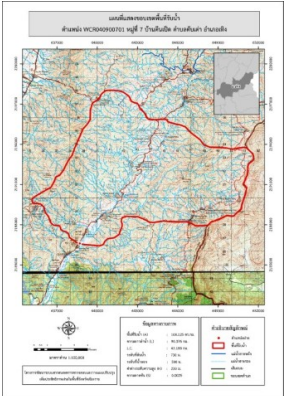
<p>ข้อมูลพื้นที่รับน้ำของฝาย A = 108.125 ตารางกิโลเมตร L = 90.376 กิโลเมตร LC = 45.188 กิโลเมตร H = 230 เมตร s = 0.003 Return period = 500 ปี อัตราการไหลสูงสุด = 15.23 ลบ.ม./วินาที</p>	<p>สภาพโดยรวมของฝาย เป็นฝายในแม่น้ำสาขามีสภาพค่อนข้างเก่า โดยรวมมีการกัดเซาะ ทรุดตัว และแตกร่วนน้อยถึงปานกลาง ส่วนท้ายน้ำ มีการกัดเซาะ ทรุดตัว แตกร้าว มีรูโหว่ และรื้อปานกลาง ระบบส่งน้ำมีสภาพปกติมีวัชพืชขึ้นน้อย</p> <p>แนวทางแก้ไขปรับปรุงเบื้องต้น เนื่องจากเป็นฝายเก่าไม่คุ้มค่าในการปรับปรุง แต่ยังมีสภาพพอที่จะใช้งานได้จนกว่าจะหมดสภาพ ดังนั้นหากสามารถก่อสร้างใหม่ได้ควรริ่หรือถอน และก่อสร้างใหม่ให้สามารถรองรับปริมาณน้ำสูงสุดได้</p>
