การตรวจสอบสภาพฝายและแนวทางแก้ไขปรับปรุงเพื่อเพิ่มประสิทธิภาพฝาย ในพื้นที่จังหวัดเชียงราย

รหัสฝายที่ : WCR041100102

ชื่อฝาย : - ชื่อลำน้ำ : ร่องคัวะ ลำน้ำสาขาของ : แม่น้ำอิง/แม่น้ำโขง ประเภทลำน้ำ : ลำห้วย วันที่สำรวจ : 21 เม.ย. 64

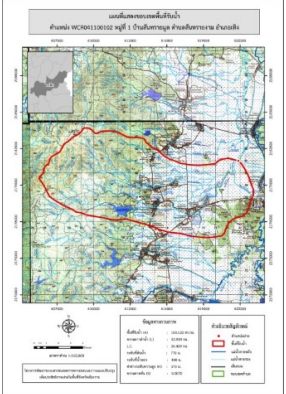
<p>ข้อมูลพื้นที่รับน้ำของฝาย</p> <p>A = 100.122 ตารางกิโลเมตร</p> <p>L = 52.818 กิโลเมตร</p> <p>LC = 26.409 กิโลเมตร</p> <p>H = 370 เมตร</p> <p>s = 0.007</p> <p>Return period = 20 ปี</p> <p>อัตราการไหลสูงสุด = 167.004 ลบ.ม./วินาที</p>	<p>สภาพโดยรวมของฝาย</p> <p>ส่วนควบคุมน้ำ : มีสภาพปกติ มีวัชพืชขึ้นน้อย ส่วนท้ายน้ำ : มีสภาพปกติ มีวัชพืชขึ้นน้อย</p> <p>แนวทางแก้ไขปรับปรุงเบื้องต้น</p> <p>มีสภาพปกติ ดังนั้นควรกำจัดวัชพืชออก ขุดลอกเอาตะกอนออก และวางมาตรการกำจัดวัชพืชตามระยะเวลาที่เหมาะสม</p>
