ชื่อฝาย : - ชื่อลำน้ำ : ห้วยแม่ลอย ลำน้ำสาขาของ : แม่น้ำอิง/แม่น้ำโขง ประเภทลำน้ำ : ลำห้วย วันที่สำรวจ : 20 เม.ย. 64
 หมู่บ้าน : หมู่ที่ 1 หนองแรด ตำบล : หนองแรด อำเภอ : เทิง จังหวัด : เชียงราย
 ก่อสร้าง เมื่อปี พ.ศ. : - อายุฝาย : มากกว่า 10 ปี หน่วยงานรับผิดชอบ : อบต.หนองแรด ออกแบบเอง

ผลการตรวจสอบสภาพฝาย

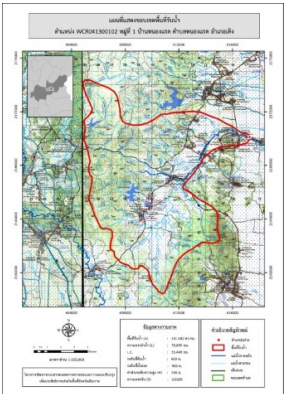
พื้นที่รับน้ำของฝายและข้อมูลประกอบ	สภาพโดยรวมของฝายและแนวทางแก้ไขปรับปรุงเบื้องต้น

<p>ข้อมูลพื้นที่รับน้ำของฝาย A = 101.442 ตารางกิโลเมตร L = 70.895 กิโลเมตร LC = 35.447 กิโลเมตร H = 200 เมตร s = 0.003 Return period = 20 ปี อัตราการไหลสูงสุด = 126.904 ลบ.ม./วินาที</p>	<p>สภาพโดยรวมของฝาย ส่วนควบคุมน้ำ : มีการกัดเซาะ แครก ร้าว มีรูโพรงและรั่วซึมเล็กน้อย มีวัชพืชขึ้นน้อย ส่วนท้ายน้ำ : มีการกัดเซาะ ทรุดตัว แครก ร้าว มีรูโพรง และรั่วเล็กน้อย มีวัชพืชขึ้นน้อย</p> <p>แนวทางแก้ไขปรับปรุงเบื้องต้น เนื่องจากสภาพฝายค่อนข้างเก่า ไม่คุ้มค่าในการปรับปรุง และใช้งบประมาณสูง ยังสามารถใช้งานงานได้จนกว่าจะหมดสภาพ ดังนั้นควรกำจัดวัชพืชออก ขุดลอกเอาตะกอนออก และวางมาตรการกำจัดวัชพืชตามระยะเวลาที่เหมาะสม ดังนั้นหากสามารถก่อสร้างใหม่ได้ควรรื้อถอนและก่อสร้างใหม่ให้สามารถรองรับปริมาณน้ำสูงสุดได้</p>
