การตรวจสอบสภาพฝายและแนวทางแก้ไขปรับปรุงเพื่อเพิ่มประสิทธิภาพฝาย ในพื้นที่จังหวัดเชียงราย

รหัสฝายที่ : WCR050200701

ชื่อฝาย : - ชื่อลำน้ำ : แม่อ้อ ลำน้ำสาขาของ : ประเภทลำน้ำ : ลำห้วย วันที่สำรวจ : 20 เม.ย. 64
 หมู่บ้าน : หมู่ที่ 7 ปอเรียง ตำบล : แม่อ้อ อำเภอ : พาน จังหวัด : เชียงราย
 ก่อสร้าง เมื่อปี พ.ศ. : - อายุฝาย : มากกว่า15ปี หน่วยงานรับผิดชอบ : อบต.แม่อ้อ ไซ้แบบมาตรฐาน : มข.27

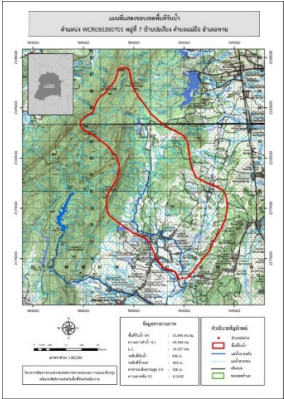
<p><u>ข้อมูลพื้นที่รับน้ำของฝาย</u> A = 51.84 ตารางกิโลเมตร L = 29.054 กิโลเมตร LC = 14.527 กิโลเมตร H = 530 เมตร s = 0.018 Return period = 20 ปี อัตราการไหลสูงสุด = 14.412 ลบ.ม./วินาที</p>	<p><u>สภาพโดยรวมของฝาย</u> ส่วนควบคุมน้ำ : มีการกัดเซาะ แดกร้าว และรื้อเล็กน้อย มีวัชพืชขึ้นน้อย ส่วนท้ายน้ำ : มีสภาพปกติ มีวัชพืชขึ้นน้อย ระบบส่งน้ำ : มีการกัดเซาะน้อยโดยรวมมีสภาพปกติ มีวัชพืชขึ้นน้อย</p> <p><u>แนวทางแก้ไขปรับปรุงเบื้องต้น</u> เนื่องจากสภาพฝายค่อนข้างเก่า ไม่คุ้มค่าในการปรับปรุง และใช้งบประมาณสูง ยังสามารถใช้งานงานได้จนกว่าจะหมดสภาพ ดังนั้นควรกำจัดวัชพืชออก ขุดลอกเอาตะกอนออก และวางมาตรการกำจัดวัชพืชตามระยะเวลาที่เหมาะสม ดังนั้นหากสามารถก่อสร้างใหม่ได้ควรรื้อถอน และก่อสร้างใหม่ให้สามารถรองรับปริมาณน้ำสูงสุดได้</p>
