ชื่อฝาย : -

ชื่อลำน้ำ : แม่ออ

หมู่บ้าน : หมู่ที่ 15 แม่ออสันติ

ผลการตรวจสอบสภาพฝาย

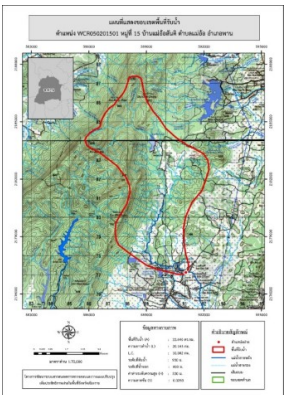
พื้นที่รับน้ำของฝายและข้อมูลประกอบ	สภาพโดยรวมของฝายและแนวทางแก้ไขปรับปรุงเบื้องต้น

<p>ข้อมูลพื้นที่รับน้ำของฝาย</p> <p>A = 33.64 ตารางกิโลเมตร</p> <p>L = 20.163 กิโลเมตร</p> <p>LC = 10.082 กิโลเมตร</p> <p>H = 530 เมตร</p> <p>s = 0.026</p> <p>Return period = 20 ปี</p> <p>อัตราการไหลสูงสุด = 93.518 ลบ.ม./วินาที</p>	<p>สภาพโดยรวมของฝาย</p> <p>ส่วนควบคุมน้ำ : มีสภาพปกติ มีวัชพืชขึ้นน้อย ส่วนท้ายน้ำ : มีสภาพปกติ มีวัชพืชขึ้นน้อย ระบบส่งน้ำ : มีการกัดเซาะน้อยโดยรวมมีสภาพปกติ มีวัชพืชขึ้นน้อย</p> <p>แนวทางแก้ไขปรับปรุงเบื้องต้น</p> <p>มีสภาพปกติ ดังนั้นควรกำจัดวัชพืชออก ขุดลอกเอาตะกอนออก และวางมาตรการกำจัดวัชพืชตามระยะเวลาที่เหมาะสม</p>
