การตรวจสอบสภาพฝายและแนวทางแก้ไขปรับปรุงเพื่อเพิ่มประสิทธิภาพฝาย ในพื้นที่จังหวัดเชียงราย

รหัสฝายที่ : WCR050900203

ชื่อฝาย : -      ชื่อลำน้ำ : เหมืองน้อย      ลำน้ำสาขาของ :      ประเภทลำน้ำ : ลำเหมือง      วันที่สำรวจ : 27 เม.ย. 64  
 หมู่บ้าน : หมู่ที่ 2 หุ้งพร้าว      ตำบล : ม่วงคำ      อำเภอ : พาน      จังหวัด : เชียงราย  
 ก่อสร้าง เมื่อปี พ.ศ. : 2557      อายุฝาย : 7      หน่วยงานรับผิดชอบ : อบต.ม่วงคำ      ออกแบบเอง

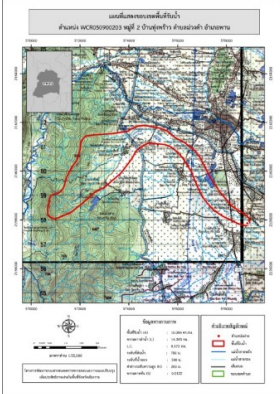
<p><u>ข้อมูลพื้นที่รับน้ำของฝาย</u>                      A = 10.086 ตารางกิโลเมตร                      L = 16.343 กิโลเมตร                      LC = 8.172 กิโลเมตร                      H = 200 เมตร                      s = 0.012                      c = 0.1                      I = 100 มิลลิเมตร/ชั่วโมง                      Return period = 20 ปี                      อัตราการไหลสูงสุด = 28.038 ลบ.ม./วินาที</p>	<p><u>สภาพโดยรวมของฝาย</u>                      ส่วนควบคุมน้ำ : โดยรวมมีสภาพปกติ มีการกัดเซาะน้อย มีวัชพืชขึ้นน้อย ส่วนท้ายน้ำ : มีสภาพปกติ มีวัชพืชขึ้นน้อย</p> <p><u>แนวทางแก้ไขปรับปรุงเบื้องต้น</u>                      โดยรวมมีสภาพปกติ ดังนั้นควรกำจัดวัชพืชออก ขุดลอกเอาตะกอนออก และวางมาตรการกำจัดวัชพืชตามระยะเวลาที่เหมาะสม</p>
