ชื่อฝาย : ประชาอาสา ชื่อลำน้ำ : ห้วยชมพู สำนักงาน : ประเภทลำน้ำ : ลำห้วย วันที่สำรวจ : 27 เม.ย. 64
 หมู่บ้าน : หมู่ที่ 12 ร่องบอน ตำบล : ม่วงคำ อำเภอ : พาน จังหวัด : เชียงราย หน่วยงานรับผิดชอบ : ออกแบบเอง ก่อสร้างเองโดยใช้แรงงานชาวบ้าน ใช้งบของ :
 ก่อสร้าง เมื่อปี พ.ศ. : 2550 อายุฝาย : 14 ที่ว่าการอำเภอเมืองพาน ที่ว่าการอำเภอเมืองพาน

ผลการตรวจสอบสภาพฝาย

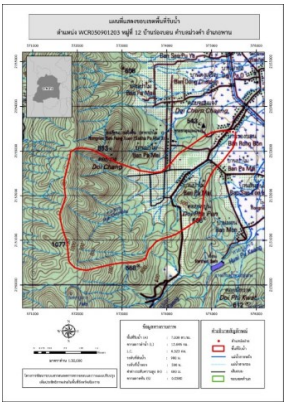
พื้นที่รับน้ำของฝายและข้อมูลประกอบ **สภาพโดยรวมของฝายและแนวทางแก้ไขปรับปรุงเบื้องต้น**

<p>ข้อมูลพื้นที่รับน้ำของฝาย A = 7.008 ตารางกิโลเมตร L = 12.646 กิโลเมตร LC = 6.323 กิโลเมตร H = 480 เมตร s = 0.038 c = 0 I = 0 มิลลิเมตร/ชั่วโมง Return period = 100 ปี อัตราการไหลสูงสุด = 0.485 ลบ.ม./วินาที</p>	<p>สภาพโดยรวมของฝาย ส่วนควมคุมน้ำ : มีสภาพปกติ มีวัชพืชขึ้นน้อย ส่วนท้ายน้ำ : มีสภาพปกติ มีวัชพืชขึ้นน้อย ระบบส่งน้ำ : โดยรวมมีสภาพปกติ มีการกัดเซาะเล็กน้อย มีวัชพืชขึ้นน้อย</p> <p>แนวทางแก้ไขปรับปรุงเบื้องต้น มีสภาพปกติ ดังนั้นควรกำจัดวัชพืชออก ขุดลอกเอาตะกอนออก และวางมาตรการกำจัดวัชพืชตามระยะเวลาที่เหมาะสม</p>
---	---
