ชื่อฝาย : น้ำแยง ชื่อลำน้ำ : แม่ควา ลำน้ำสาขาของ : ประเภทลำน้ำ : แม่น้ำสาขา วันที่สำรวจ : 27 เม.ย. 64
 หมู่บ้าน : หมู่ที่ 8 ทา ตำบล : สันกลาง อำเภอ : พาน จังหวัด : เชียงราย
 ก่อสร้าง เมื่อปี พ.ศ. : - อายุฝาย : มากกว่า10ปี หน่วยงานรับผิดชอบ : กรมทรัพยากรน้ำ ไซ้แบบมาตรฐาน : มข.27

ผลการตรวจสอบสภาพฝาย

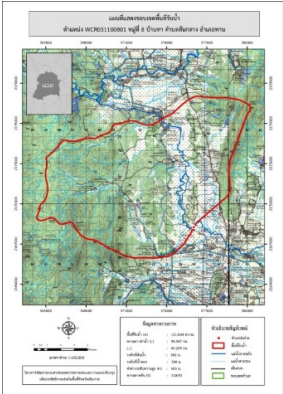
<p>ข้อมูลพื้นที่รับน้ำของฝาย A = 121.804 ตารางกิโลเมตร L = 98.597 กิโลเมตร LC = 49.298 กิโลเมตร H = 400 เมตร s = 0.004 Return period = 20 ปี อัตราการไหลสูงสุด = 101.585 ลบ.ม./วินาที</p>	<p>สภาพโดยรวมของฝาย ส่วนควบคุมน้ำ : มีการกัดเซาะ และรั่วซึมเล็กน้อย มีวัชพืชขึ้นน้อย ส่วนท้ายน้ำ : มีการกัดเซาะ แตกร้าว และรั่วซึมเล็กน้อย มีวัชพืชขึ้นน้อย ระบบส่งน้ำ : โดยรวมมีสภาพปกติ มีการกัดเซาะเล็กน้อย มีวัชพืชขึ้นน้อย</p> <p>แนวทางแก้ไขปรับปรุงเบื้องต้น โดยรวมมีสภาพปกติ ดังนั้นควรกำจัดวัชพืชออก ขุดลอกเอาตะกอนออก และวางมาตรการกำจัดวัชพืชตามระยะเวลาที่เหมาะสม</p>
