ชื่อฝาย : - ชื่อลำน้ำ : ร่องคุด ลำน้ำสาขาของ : ประเภทลำน้ำ : ลำห้วย วันที่สำรวจ : 19 เม.ย. 64
 แม่น้ำ/น้ำพุ/แม่น้ำอิง

หมู่บ้าน : หมู่ที่ 4 ป่าสักเหนือ ตำบล : แม่เย็น อำเภอ : พาน จังหวัด : เชียงราย
 ก่อสร้าง เมื่อปี พ.ศ. : 2555 อายุฝาย : 9 หน่วยงานรับผิดชอบ : อบต.แม่เย็น ก่อสร้างเองโดยใช้แรงงานชาวบ้าน ใช้งบของ :

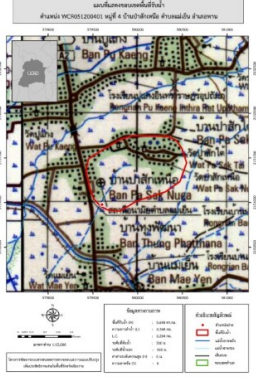
พื้นที่รับน้ำของฝายและข้อมูลประกอบ **สภาพโดยรวมของฝายและแนวทางแก้ไขปรับปรุงเบื้องต้น**

<p>ข้อมูลพื้นที่รับน้ำของฝาย A = 0.688 ตารางกิโลเมตร L = 0.568 กิโลเมตร LC = 0.284 กิโลเมตร H = 0 เมตร s = 0 c = 0 I = 0 มิลลิเมตร/ชั่วโมง Return period = 100 ปี อัตราการไหลสูงสุด = 0.032 ลบ.ม./วินาที</p>	<p>สภาพโดยรวมของฝาย</p> <p>ส่วนควบคุมน้ำ : มีการกัดเซาะปานกลาง ทรุดตัว แตกร้าว รั่ว และมีรูโพรงน้อย มีวัชพืชขึ้นน้อย</p> <p>ส่วนท้ายน้ำ : มีการกัดเซาะ และแตกร้าวน้อย มีวัชพืชขึ้นน้อย ระบบส่งน้ำ : มีสภาพปกติ มีวัชพืชขึ้นน้อย</p> <p>แนวทางแก้ไขปรับปรุงเบื้องต้น</p> <p>เนื่องจากสภาพฝายค่อนข้างเก่า ไม่คุ้มค่าในการปรับปรุง และใช้งบประมาณสูง</p> <p>ยังสามารถใช้งานงานได้จนกว่าจะหมดสภาพ ควรกำจัดวัชพืชออก ขุดลอกเอาตะกอนออก</p> <p>และวางมาตรการกำจัดวัชพืชตามระยะเวลาที่เหมาะสม หากสามารถก่อสร้างใหม่ได้ควรรื้อถอนและก่อสร้างใหม่ให้สามารถรองรับปริมาณน้ำสูงสุดได้</p>
--	---
