การตรวจสภาพฝายและแนวทางแก้ไขปรับปรุงเพื่อเพิ่มประสิทธิภาพฝาย ในพื้นที่จังหวัดเชียงราย

รหัสฝายที่ : WCR051200403

ชื่อฝาย : -      ชื่อลำน้ำ : ร่องคุด      ลำน้ำสาขาของ :      ประเภทลำน้ำ : ลำห้วย      วันที่สำรวจ : 19 เม.ย. 64  
 แม้อ่าง/น้ำพุ/แม่น้ำอิง

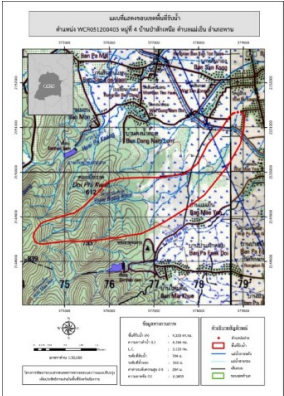
พื้นที่รับน้ำของฝายและข้อมูลประกอบ	สภาพโดยรวมของฝายและแนวทางแก้ไขปรับปรุงเบื้องต้น

<p>ข้อมูลพื้นที่รับน้ำของฝาย</p> <p>A = 4.32 ตารางกิโลเมตร</p> <p>L = 6.246 กิโลเมตร</p> <p>LC = 3.123 กิโลเมตร</p> <p>H = 284 เมตร</p> <p>s = 0.045</p> <p>c = 0.1</p> <p>I = 75 มิลลิเมตร/ชั่วโมง</p> <p>Return period = 20 ปี</p> <p>อัตราการไหลสูงสุด = 9.007 ลบ.ม./วินาที</p>	<p>สภาพโดยรวมของฝาย</p> <p>ส่วนควบคุมน้ำ : โดยรวมมีสภาพปกติ มีการรั่วซึมมีน้อย มีวัชพืชขึ้นน้อย ส่วนท้ายน้ำ : มีสภาพปกติ มีวัชพืชขึ้นน้อย ระบบส่งน้ำ : มีสภาพปกติ มีวัชพืชขึ้นน้อย</p> <p>แนวทางแก้ไขปรับปรุงเบื้องต้น</p> <p>วางมาตรการขุดลอกเอาตะกอนออก และกำจัดวัชพืชตามระยะเวลาที่เหมาะสม</p>
