การตรวจสภาพฝายและแนวทางแก้ไขปรับปรุงเพื่อเพิ่มประสิทธิภาพฝาย ในพื้นที่จังหวัดเชียงราย

รหัสฝายที่ : WCR051200801

ชื่อลำน้ำ : ห้วยเมียง

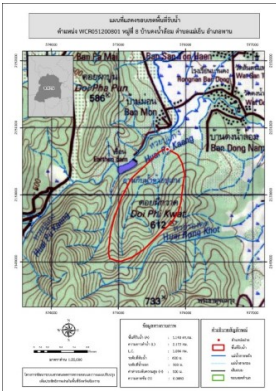
<p>ข้อมูลพื้นที่รับน้ำของฝาย</p> <p>A = 1.14 ตารางกิโลเมตร L = 2.172 กิโลเมตร LC = 1.086 กิโลเมตร H = 100 เมตร s = 0.046 c = 0.1 I = 80 มิลลิเมตร/ชั่วโมง Return period = 20 ปี อัตราการไหลสูงสุด = 2.534 ลบ.ม./วินาที</p>	<p>สภาพโดยรวมของฝาย</p> <p>ส่วนควบคุมน้ำ : มีสภาพปกติ มีวัชพืชขึ้นน้อย ส่วนท้ายน้ำ : มีสภาพปกติ</p> <p>แนวทางแก้ไขปรับปรุงเบื้องต้น</p> <p>วางมาตรการขุดลอกเอาตะกอนออก และกำจัดวัชพืชตามระยะเวลาที่เหมาะสม</p>
