การตรวจสอบสภาพฝายและแนวทางแก้ไขปรับปรุงเพื่อเพิ่มประสิทธิภาพฝาย ในพื้นที่จังหวัดเชียงราย

รหัสฝายที่ : WCR051400905

ชื่อฝาย :- ชื่อลำน้ำ : โป่งขุม ลำน้ำสาขาของ : ห้วยบง/แม่ฮ่าง/น้ำพุง ประเภทลำน้ำ : ลำห้วย วันที่สำรวจ : 26 เม.ย. 64
 หมู่บ้าน : หมู่ที่ 9 ห้วยบงใต้ ตำบล : ทานตะวัน อำเภอ : พาน จังหวัด : เชียงราย
 ก่อสร้าง เมื่อปี พ.ศ. : 2559 อายุฝาย : 5 หน่วยงานรับผิดชอบ : อบต.ทานตะวัน ไซ้แบบมาตรฐาน : มข.27

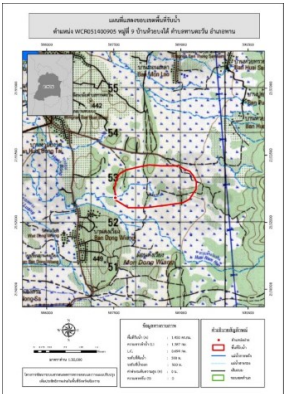
<p>ข้อมูลพื้นที่รับน้ำของฝาย</p> <p>A = 1.45 ตารางกิโลเมตร</p> <p>L = 1.387 กิโลเมตร</p> <p>LC = 0.694 กิโลเมตร</p> <p>H = 0 เมตร</p> <p>s = 0</p> <p>c = 0.1</p> <p>I = 35 มิลลิเมตร/ชั่วโมง</p> <p>Return period = 20 ปี</p> <p>อัตราการไหลสูงสุด = 1.411 ลบ.ม./วินาที</p>	<p>สภาพโดยรวมของฝาย</p> <p>ส่วนควบคุมน้ำ : มีสภาพปกติ ส่วนท้ายน้ำ : มีสภาพปกติ</p> <p>แนวทางแก้ไขปรับปรุงเบื้องต้น</p> <p>มีสภาพปกติ ดังนั้นควรกำจัดวัชพืชที่ขอบ ขุดลอกเอาตะกอนออก และวางมาตรการกำจัดวัชพืชตามระยะเวลาที่เหมาะสม</p>
