ชื่อฝาย : ประชาอาสา ชื่อลำน้ำ : น้ำตัก ลำน้ำสาขาของ : แม่น้ำอิง/แม่น้ำโขง ประเภทลำน้ำ : แม่น้ำสาขา วันที่สำรวจ : 29 เม.ย. 64
 หมู่บ้าน : หมู่ที่ 18 หุ่นเจ้า ตำบล : แม่เปา อำเภอ : พญาเม็งราย จังหวัด : เชียงราย
 ก่อสร้าง เมื่อปี พ.ศ. : - อายุฝาย : มากกว่า30ปี หน่วยงานรับผิดชอบ : อบต.แม่เปา ไซ้แบบมาตรฐาน : มข.27

ผลการตรวจสอบสภาพฝาย

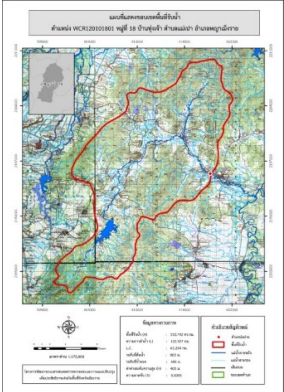
| สภาพฝายของแต่ละองค์ประกอบ (Element) | | | |
|--|---|--|---|
| 3. ส่วนควบคุมน้ำ : <input type="checkbox"/> ดี <input type="checkbox"/> ค่อนข้างดี <input type="checkbox"/> ปานกลาง <input checked="" type="checkbox"/> ทรุดโทรม | | 4. ส่วนท้ายน้ำ : <input type="checkbox"/> ดี <input type="checkbox"/> ค่อนข้างดี <input type="checkbox"/> ปานกลาง <input checked="" type="checkbox"/> ทรุดโทรม | ตะกอนมีน้อย |

| พื้นที่รับน้ำของฝายและข้อมูลประกอบ | สภาพโดยรวมของฝายและแนวทางแก้ไขปรับปรุงเบื้องต้น |
|---|--|
| <p>ข้อมูลพื้นที่รับน้ำของฝาย</p> <p>A = 312.742 ตารางกิโลเมตร</p> <p>L = 122.527 กิโลเมตร</p> <p>LC = 61.264 กิโลเมตร</p> <p>H = 405 เมตร</p> <p>s = 0.003</p> <p>Return period = 20 ปี</p> <p>อัตราการไหลสูงสุด = 347.769 ลบ.ม./วินาที</p> | <p>สภาพโดยรวมของฝาย</p> <p>ตัวฝายถูกกัดเซาะพังเสียหายหมดสภาพ</p> <p>แนวทางแก้ไขปรับปรุงเบื้องต้น</p> <p>ควรก่อสร้างใหม่ให้สามารถรองรับปริมาณน้ำสูงสุดได้ โดยมีรายละเอียดตามแบบ</p> |
