การตรวจสอบสภาพฝายและแนวทางแก้ไขปรับปรุงเพื่อเพิ่มประสิทธิภาพฝาย ในพื้นที่จังหวัดเชียงราย

รหัสฝายที่ : WCR140101701

ชื่อฝาย : - ชื่อลำน้ำ : ร่องดินดำ ลำน้ำสาขาของ : แม่น้ำอิง ประเภทลำน้ำ : ลำห้วย วันที่สำรวจ : 29 เม.ย. 64
 หมู่บ้าน : หมู่ที่ 17 พระเนตร ตำบล : ต้า อำเภอ : ขุนตาล จังหวัด : เชียงราย
 ก่อสร้าง เมื่อปี พ.ศ. : - อายุฝาย : มากกว่า 20 ปี หน่วยงานรับผิดชอบ : ที่ว่าการอำเภอขุนตาล ออกแบบเอง

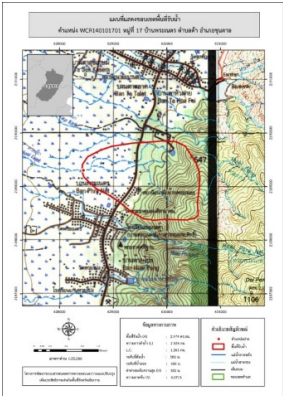
<p>ข้อมูลพื้นที่รับน้ำของฝาย</p> <p>A = 2.474 ตารางกิโลเมตร</p> <p>L = 2.526 กิโลเมตร</p> <p>LC = 1.263 กิโลเมตร</p> <p>H = 180 เมตร</p> <p>s = 0.071</p> <p>c = 0.1</p> <p>I = 30 มิลลิเมตร/ชั่วโมง</p> <p>Return period = 20 ปี</p> <p>อัตราการไหลสูงสุด = 2.063 ลบ.ม./วินาที</p>	<p>สภาพโดยรวมของฝาย</p> <p>ส่วนควบคุมน้ำ : การกัดเซาะมากโดยเฉพาะด้านข้าง เกิดการรั่วไม่สามารถเก็บน้ำได้ ส่วนท้ายน้ำ : มีการกัดเซาะน้อย เกิดรูโหว่เนื่องจากกรรไกร มีวัชพืชขึ้นน้อย</p> <p>แนวทางแก้ไขปรับปรุงเบื้องต้น</p> <p>สภาพโดยรวมยังใช้งานได้ ดังนั้นควร</p> <p>ซ่อมแซมส่วนที่ถูกกัดเซาะโดยการบดอัดดินบริเวณดังกล่าวใหม่และเรียงหินเพื่อป้องกันกรัดเซาะ</p> <p>กำจัดวัชพืชออก ขุดลอกเอาตะกอนออก และวางมาตรการกำจัดวัชพืชตามระยะเวลาที่เหมาะสม</p>
