การตรวจสอบสภาพฝายและแนวทางแก้ไขปรับปรุงเพื่อเพิ่มประสิทธิภาพฝาย ในพื้นที่จังหวัดเชียงราย

รหัสฝายที่ : WCR140201203

ชื่อฝาย :- ชื่อลำน้ำ : นองยาว ลำน้ำสาขาของ : ห้วยยาว/แม่น้ำอิง ประเภทลำน้ำ : ลำห้วย วันที่สำรวจ : 29 เม.ย. 64

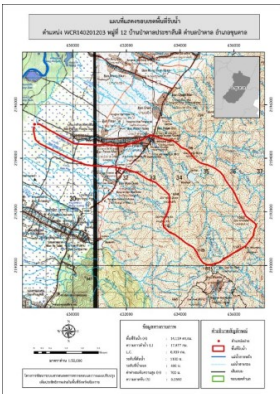
พื้นที่รับน้ำของฝายและข้อมูลประกอบ	สภาพโดยรวมของฝายและแนวทางแก้ไขปรับปรุงเบื้องต้น

<p>ข้อมูลพื้นที่รับน้ำของฝาย</p> <p>A = 14.139 ตารางกิโลเมตร</p> <p>L = 17.877 กิโลเมตร</p> <p>LC = 8.938 กิโลเมตร</p> <p>H = 700 เมตร</p> <p>s = 0.039</p> <p>c = 0.1</p> <p>I = 40 มิลลิเมตร/ชั่วโมง</p> <p>Return period = 20 ปี</p> <p>อัตราการไหลสูงสุด = 15.722 ลบ.ม./วินาที</p>	<p>สภาพโดยรวมของฝาย</p> <p>ส่วนควบคุมน้ำ : มีสภาพปกติ ส่วนท้ายน้ำ : มีสภาพปกติ</p> <p>แนวทางแก้ไขปรับปรุงเบื้องต้น</p> <p>สภาพฝายปกติ แต่ควรวางมาตรการขุดลอก และกำจัดวัชพืชตามระยะเวลาที่</p>
