ชื่อฝาย : ข้างวัด ชื่อลำน้ำ : ห้วยน้ำแพร่ ลำน้ำสาขาของ : แม่น้ำอิง ประเภทลำน้ำ : ลำห้วย วันที่สำรวจ : 29 เม.ย. 64
 หมู่บ้าน : หมู่ที่ 4 น้ำแพร่ ตำบล : ยางฮ่อม อำเภอ : ขุนตาล จังหวัด : เชียงราย
 ก่อสร้าง เมื่อปี พ.ศ. : 2561 อายุฝาย : 3 หน่วยงานรับผิดชอบ : ที่ว่าการอำเภอขุนตาล ไซ้แบบมาตรฐาน : ไม่ทราบ

ผลการตรวจสอบสภาพฝาย

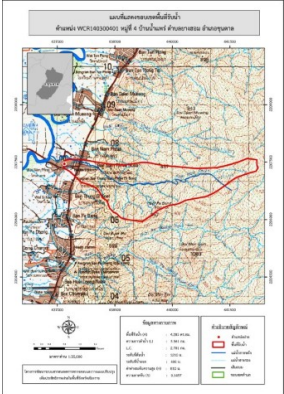
<p>ข้อมูลพื้นที่รับน้ำของฝาย A = 4.285 ตารางกิโลเมตร L = 5.561 กิโลเมตร LC = 2.78 กิโลเมตร H = 810 เมตร s = 0.146 c = 0.1 I = 30 มิลลิเมตร/ชั่วโมง Return period = 20 ปี อัตราการไหลสูงสุด = 3.574 ลบ.ม./วินาที</p>	<p>สภาพโดยรวมของฝาย</p> <p>ส่วนควบคุมน้ำ : มีสภาพปกติมีวัชพืชขึ้นน้อย ส่วนท้ายน้ำ : มีสภาพปกติมีวัชพืชขึ้นน้อย</p> <p>แนวทางแก้ไขปรับปรุงเบื้องต้น</p> <p>ส่วนควบคุมน้ำ : กำจัดวัชพืชออก ขุดลอกเอาตะกอนออก</p> <p>วางมาตรการกำจัดวัชพืชตามระยะเวลาที่เหมาะสมเหมาะสม ส่วนท้ายน้ำ : กำจัดวัชพืชออก ขุดลอกเอาตะกอนออก และวางมาตรการกำจัดวัชพืชตามระยะเวลาที่เหมาะสมเหมาะสม</p>
