ชื่อฝาย : - ชื่อลำน้ำ : เหมืองตึงตง ลำน้ำสาขาของ : แม่น้ำ/แม่น้ำลาว ประเภทลำน้ำ : ลำเหมือง วันที่สำรวจ : 27 เม.ย. 64
 หมู่บ้าน : หมู่ที่ 5 ท่าซี้เหล็ก ตำบล : ป่าก่อคำ อำเภอ : แม่ลาว จังหวัด : เชียงราย
 ก่อสร้าง เมื่อปี พ.ศ. : - อายุฝาย : มากกว่า 30 ปี หน่วยงานรับผิดชอบ : อบต.ป่าก่อคำ ไซ้แบบมาตรฐาน : ไม่ทราบ

ผลการตรวจสอบสภาพฝาย

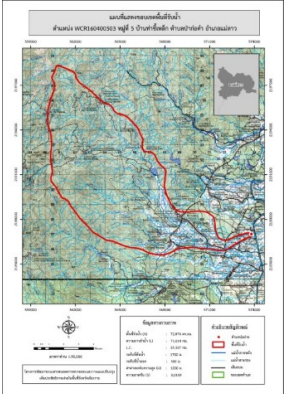
พื้นที่รับน้ำของฝายและข้อมูลประกอบ	สภาพโดยรวมของฝายและแนวทางแก้ไขปรับปรุงเบื้องต้น

<p>ข้อมูลพื้นที่รับน้ำของฝาย</p> <p>A = 73.876 ตารางกิโลเมตร</p> <p>L = 71.014 กิโลเมตร</p> <p>LC = 35.507 กิโลเมตร</p> <p>H = 1200 เมตร</p> <p>s = 0.017</p> <p>Return period = 20 ปี</p> <p>อัตราการไหลสูงสุด = 61.613 ลบ.ม./วินาที</p>	<p>สภาพโดยรวมของฝาย</p> <p>ส่วนควบคุมน้ำ : ถูกกัดเซาะ ทรุดตัว แตกร้าว และร่วนซุย มีวัชพืชขึ้นเล็กน้อย ส่วนท้ายน้ำ : มีสภาพปกติ มีวัชพืชขึ้นน้อย ระบบส่งน้ำ : มีสภาพปกติ มีวัชพืชขึ้นน้อย</p> <p>แนวทางแก้ไขปรับปรุงเบื้องต้น</p> <p>เนื่องจากเป็นฝายเก่าไม่คุ้มค่าในการปรับปรุง แต่ยังมีสภาพพอที่จะใช้งานได้นานกว่าจะหมดสภาพ ดังนั้นหากสามารถก่อสร้างใหม่ได้ควรรื้อถอน และก่อสร้างใหม่</p>
