การตรวจสอบสภาพฝายและแนวทางแก้ไขปรับปรุงเพื่อเพิ่มประสิทธิภาพฝาย ในพื้นที่จังหวัดเชียงราย

รหัสฝายที่ : WCR011501801

ชื่อฝาย : -      ชื่อลำน้ำ : ร่องกู๊ว      ลำน้ำสาขาของ :      ประเภทลำน้ำ : ลำห้วย      วันที่สำรวจ : 30 มิ.ย. 64  
 น้ำพุ/แม่น้ำอิง/แม่น้ำโขง  
 หมู่บ้าน : หมู่ที่ 18 บ้านโป่งเกลือใต้ ตำบล : ดอยลาน      อำเภอ : เมืองเชียงราย      จังหวัด : เชียงราย  
 ก่อสร้าง เมื่อปี พ.ศ. : 2563      อายุฝาย : 1      หน่วยงานรับผิดชอบ : เทศบาลตำบลดอยลาน      ใช้แบบมาตรฐาน : มข.27

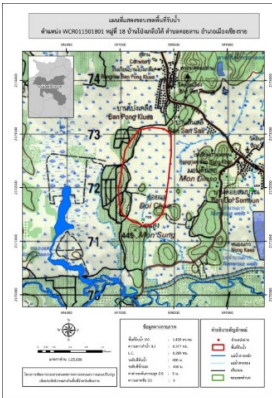
<p>ข้อมูลพื้นที่รับน้ำของฝาย                      A = 1.43 ตารางกิโลเมตร                      L = 0.577 กิโลเมตร                      LC = 0.288 กิโลเมตร                      H = 0 เมตร                      s = 0                      c = 0.1                      l = 35 มิลลิเมตร/ชั่วโมง                      Return period = 20 ปี                      อัตราการไหลสูงสุด = 1.391 ลบ.ม./วินาที</p>	<p>สภาพโดยรวมของฝาย</p> <p>ส่วนควบคุมน้ำ : มีสภาพปกติ มีวัชพืชขึ้นน้อย ส่วนท้ายน้ำ : มีสภาพปกติ</p> <p>แนวทางแก้ไขปรับปรุงเบื้องต้น</p> <p>วางแผนการขุดลอก และกำจัดวัชพืชตามระยะเวลาที่เหมาะสมเหมาะสม</p>
