การตรวจสอบสภาพฝายและแนวทางแก้ไขปรับปรุงเพื่อเพิ่มประสิทธิภาพฝาย ในพื้นที่จังหวัดเชียงราย

รหัสฝายที่ : WCR020300201

ชื่อฝาย : - ชื่อลำน้ำ : น้ำต๋าก ลำน้ำสาขาของ : แม่น้ำอิง/แม่น้ำโขง ประเภทลำน้ำ : ลำห้วย วันที่สำรวจ : 26 ม.ค. 65  
หมู่บ้าน : หมู่ที่ 2 บ้านทุ่งยั้ง ตำบล : ผางาม อำเภอ : เวียงชัย จังหวัด : เชียงราย  
ก่อสร้าง เมื่อปี พ.ศ. : - อายุฝาย : มากกว่า 10 ปี หน่วยงานรับผิดชอบ : อบต.ผางาม ใช้แบบมาตรฐาน : มข.27

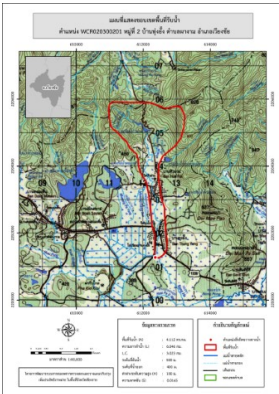
| พื้นที่รับน้ำของฝายและข้อมูลประกอบ | สภาพโดยรวมของฝายและแนวทางแก้ไขปรับปรุงเบื้องต้น |
|---|---|
| <p>ข้อมูลพื้นที่รับน้ำของฝาย</p> <p>A = 4.112 ตารางกิโลเมตร</p> <p>L = 6.046 กิโลเมตร</p> <p>LC = 3.023 กิโลเมตร</p> <p>H = 100 เมตร</p> <p>s = 0.017</p> <p>c = 0.1</p> <p>I = 50 มิลลิเมตร/ชั่วโมง</p> <p>Return period = 20 ปี</p> <p>อัตราการไหลสูงสุด = 5.716 ลบ.ม./วินาที</p> | <p>สภาพโดยรวมของฝาย</p> <p>สภาพโดยรวมมีสภาพปกติ</p> <p>แนวทางแก้ไขปรับปรุงเบื้องต้น</p> <p>สภาพโดยรวมยังสามารถใช้งานได้ ควรวางแผนการขุดลอกตามระยะเวลาที่เหมาะสม และกำจัดเศษกิ่งไม้ และสิ่งปฏิกูลก่อนถึงช่วงฤดูน้ำหลาก</p> |
