การตรวจสอบสภาพฝายและแนวทางแก้ไขปรับปรุงเพื่อเพิ่มประสิทธิภาพฝาย ในพื้นที่จังหวัดเชียงราย

รหัสฝายที่ : WCR020300901

ชื่อฝาย : - ชื่อลำน้ำ : น้ำต๋าก ลำน้ำสาขาของ : แม่น้ำอิง/แม่น้ำโขง ประเภทลำน้ำ : ลำห้วย วันที่สำรวจ : 26 ม.ค. 65  
หมู่บ้าน : หมู่ที่ 9 บ้านผางาม ตำบล : ผางาม อำเภอ : เวียงชัย จังหวัด : เชียงราย  
ก่อสร้าง เมื่อปี พ.ศ. : - อายุฝาย : มากกว่า 20 ปี หน่วยงานรับผิดชอบ : ที่ว่าการอำเภอเวียงชัย ใช้แบบมาตรฐาน : มข.27

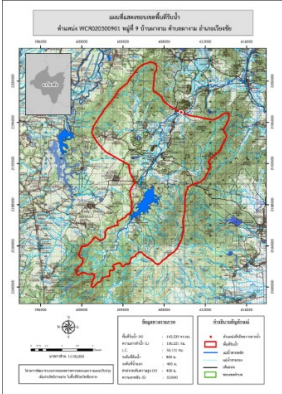
| พื้นที่รับน้ำของฝายและข้อมูลประกอบ | สภาพโดยรวมของฝายและแนวทางแก้ไขปรับปรุงเบื้องต้น |
|---|---|
| <p>ข้อมูลพื้นที่รับน้ำของฝาย</p> <p>A = 143.539 ตารางกิโลเมตร</p> <p>L = 100.221 กิโลเมตร</p> <p>LC = 50.111 กิโลเมตร</p> <p>H = 400 เมตร</p> <p>s = 0.004</p> <p>Return period = 500 ปี</p> <p>อัตราการไหลสูงสุด = 171.539 ลบ.ม./วินาที</p> | <p>สภาพโดยรวมของฝาย</p> <p>สภาพโดยรวมมีสภาพปกติ</p> <p>แนวทางแก้ไขปรับปรุงเบื้องต้น</p> <p>สภาพโดยรวมยังสามารถใช้งานได้ ควรวางแผนการขุดลอกตามระยะเวลาที่เหมาะสม และกำจัดเศษกิ่งไม้ และสิ่งปฏิกูลก่อนถึงช่วงฤดูน้ำหลาก</p> |
