# การตรวจสอบสภาพฝายและแนวทางแก้ไขปรับปรุงเพื่อเพิ่มประสิทธิภาพฝาย ในพื้นที่จังหวัดเชียงราย

รหัสฝายที่ : WCR020601501

ชื่อฝาย : - ชื่อลำน้ำ : ห้วยก้างปลา ลำน้ำสาขาของ : ประเภทลำน้ำ : ลำห้วย วันที่สำรวจ : 4 ธ.ค. 64  
ห้วยแมตัก/แม่น้ำอิง/แม่น้ำโขง

หมู่บ้าน : หมู่ที่ 15 สันเจริญ ตำบล : ดอนศิลา อำเภอ : เวียงชัย จังหวัด : เชียงราย  
ก่อสร้าง เมื่อปี พ.ศ. : 2559 อายุฝาย : 5 หน่วยงานรับผิดชอบ : เทศบาลตำบลดอนศิลา ใช้แบบมาตรฐาน : มข.27

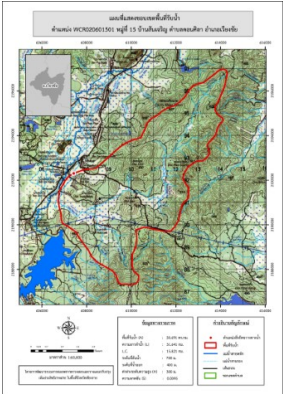
| พื้นที่รับน้ำของฝายและข้อมูลประกอบ | สภาพโดยรวมของฝายและแนวทางแก้ไขปรับปรุงเบื้องต้น |
|---|---|
| <p>ข้อมูลพื้นที่รับน้ำของฝาย</p> <p>A = 30.691 ตารางกิโลเมตร</p> <p>L = 31.641 กิโลเมตร</p> <p>LC = 15.82 กิโลเมตร</p> <p>H = 300 เมตร</p> <p>s = 0.009</p> <p>Return period = 100 ปี</p> <p>อัตราการไหลสูงสุด = 62.212 ลบ.ม./วินาที</p> | <p>สภาพโดยรวมของฝาย</p> <p>ส่วนควบคุมน้ำ : มีสภาพปกติ ส่วนท้ายน้ำ : โดยรวมสภาพปกติ มีการกัดเซาะ ทรุดตัว แตกร้าว และเคลื่อนตัวของพนตะเข้เล็กน้อย ระบบส่งน้ำ : มีสภาพปกติมีพืชขึ้นน้อย</p> <p>แนวทางแก้ไขปรับปรุงเบื้องต้น</p> <p>ส่วนควบคุมน้ำโดยรวมยังใช้งานได้</p> <p>ควรได้รับการปรับปรุงเพื่อป้องกันการกัดเซาะบริเวณด้านท้ายน้ำเพื่อใช้งานในระยะยาว และควรวางแผนการขุดลอกตามระยะเวลาที่เหมาะสม และกำจัดเศษกิ่งไม้ และสิ่งปฏิกูลก่อนถึงช่วงฤดูน้ำหลาก</p> |
