การตรวจสอบสภาพฝายและแนวทางแก้ไขปรับปรุงเพื่อเพิ่มประสิทธิภาพฝาย ในพื้นที่จังหวัดเชียงราย

รหัสฝายที่ : WCR040300404

ชื่อฝาย : -      ชื่อลำน้ำ : ห้วยไม้ยา      ลำน้ำสาขาของ :      ประเภทลำน้ำ : ลำห้วย      วันที่สำรวจ : 23 เม.ย. 64  
 หมู่บ้าน : หมู่ที่ 4 ปลองเหนือ      ตำบล : ปลอง      อำเภอ : เทิง      จังหวัด : เชียงราย  
 ก่อสร้าง เมื่อปี พ.ศ. : -      อายุฝาย : มากกว่า 30 ปี      หน่วยงานรับผิดชอบ : ที่ว่าการอำเภอเทิง      ใช้แบบมาตรฐาน : มข.27

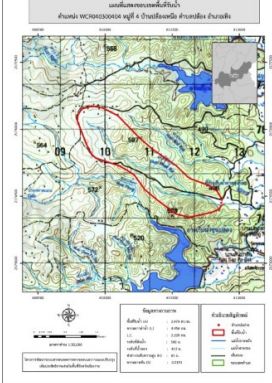
พื้นที่รับน้ำของฝายและข้อมูลประกอบ      สภาพโดยรวมของฝายและแนวทางแก้ไขปรับปรุงเบื้องต้น

<p><u>ข้อมูลพื้นที่รับน้ำของฝาย</u>                  A = 2.979 ตารางกิโลเมตร                  L = 4.456 กิโลเมตร                  LC = 2.228 กิโลเมตร                  H = 85 เมตร                  s = 0.019                  c = 0.1                  l = 45 มิลลิเมตร/ชั่วโมง                  Return period = 20 ปี                  อัตราการไหลสูงสุด = 3.727 ลบ.ม./วินาที</p>	<p><u>สภาพโดยรวมของฝาย</u>                  ส่วนควบคุมน้ำ : มีการกัดเซาะ ทรุดตัว แตรั่ววน้อย มีวัชพืชขึ้นปานกลาง ส่วนท้ายน้ำ : มีการกัดเซาะ แตรั่ว มีวัชพืชขึ้นน้อย ระบบส่งน้ำ : โดยรวมมีสภาพปกติ มีการกัดเซาะเล็กน้อย มีวัชพืชขึ้นน้อย  <u>แนวทางแก้ไขปรับปรุงเบื้องต้น</u>                  เนื่องจากสภาพฝายค่อนข้างเก่า ไม่คุ้มค่าในการปรับปรุง และใช้งบประมาณสูง ยังสามารถใช้งานงานได้นานกว่าจะหมดสภาพ ควรกำจัดวัชพืชออก ขุดลอกเอาตะกอนออก และวางมาตรการกำจัดวัชพืชตามระยะเวลาที่เหมาะสม</p>
---	---	--
