การตรวจสอบสภาพฝายและแนวทางแก้ไขปรับปรุงเพื่อเพิ่มประสิทธิภาพฝาย ในพื้นที่จังหวัดเชียงราย

รหัสฝายที่ : WCR050300301

ชื่อฝาย : - ชื่อลำน้ำ : ห้วยหินปูน ลำน้ำสาขาของ : แม่น้ำลาว/แม่น้ำกก/แม่น้ำโขง ประเภทลำน้ำ : ลำห้วย วันที่สำรวจ : 17 เม.ย. 64

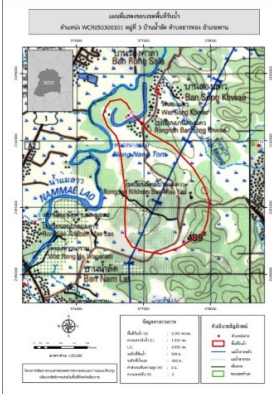
<p><u>ข้อมูลพื้นที่รับน้ำของฝาย</u> A = 2.191 ตารางกิโลเมตร L = 1.91 กิโลเมตร LC = 0.955 กิโลเมตร H = 0 เมตร s = 0 c = 0.1 I = 90 มิลลิเมตร/ชั่วโมง Return period = 20 ปี อัตราการไหลสูงสุด = 5.482 ลบ.ม./วินาที</p>	<p><u>สภาพโดยรวมของฝาย</u> ส่วนควบคุมน้ำ : โดยรวมมีสภาพปกติ มีการกัดเซาะ และรื้อเล็กน้อย มีวัชพืชขึ้นน้อย ส่วนท้ายน้ำ : โดยรวมมีสภาพปกติ มีการกัดเซาะเล็กน้อย มีวัชพืชขึ้นน้อย</p> <p><u>แนวทางแก้ไขปรับปรุงเบื้องต้น</u> สภาพโดยรวมยังใช้งานได้ตั้งนั้นควรกำจัดวัชพืชออก ขุดลอกเอาตะกอนออก และวางมาตรการกำจัดวัชพืชตามระยะเวลาที่เหมาะสม</p>
